兰考县GTZ2021-40号宗地地块土壤污
染状况初步调查报告
(归档版)

提交单位：兰考县自然资源局

调查单位：河南省地质局地质灾害防治中心

编制日期：二〇二四年九月

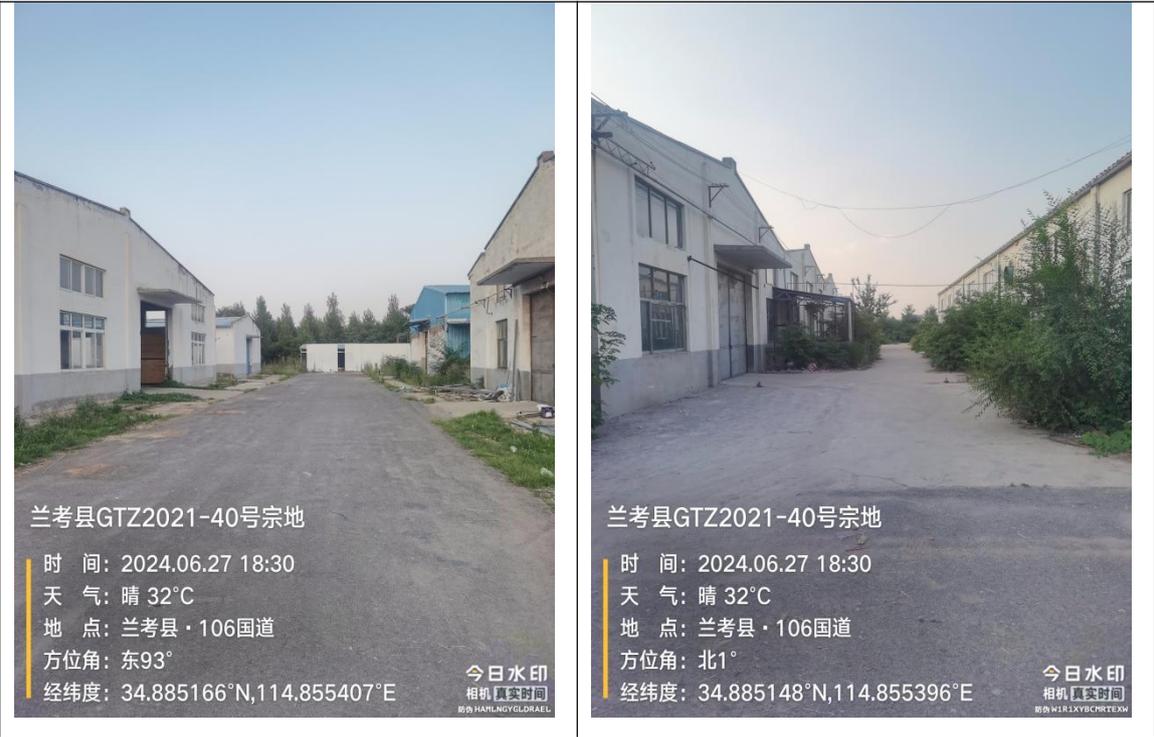
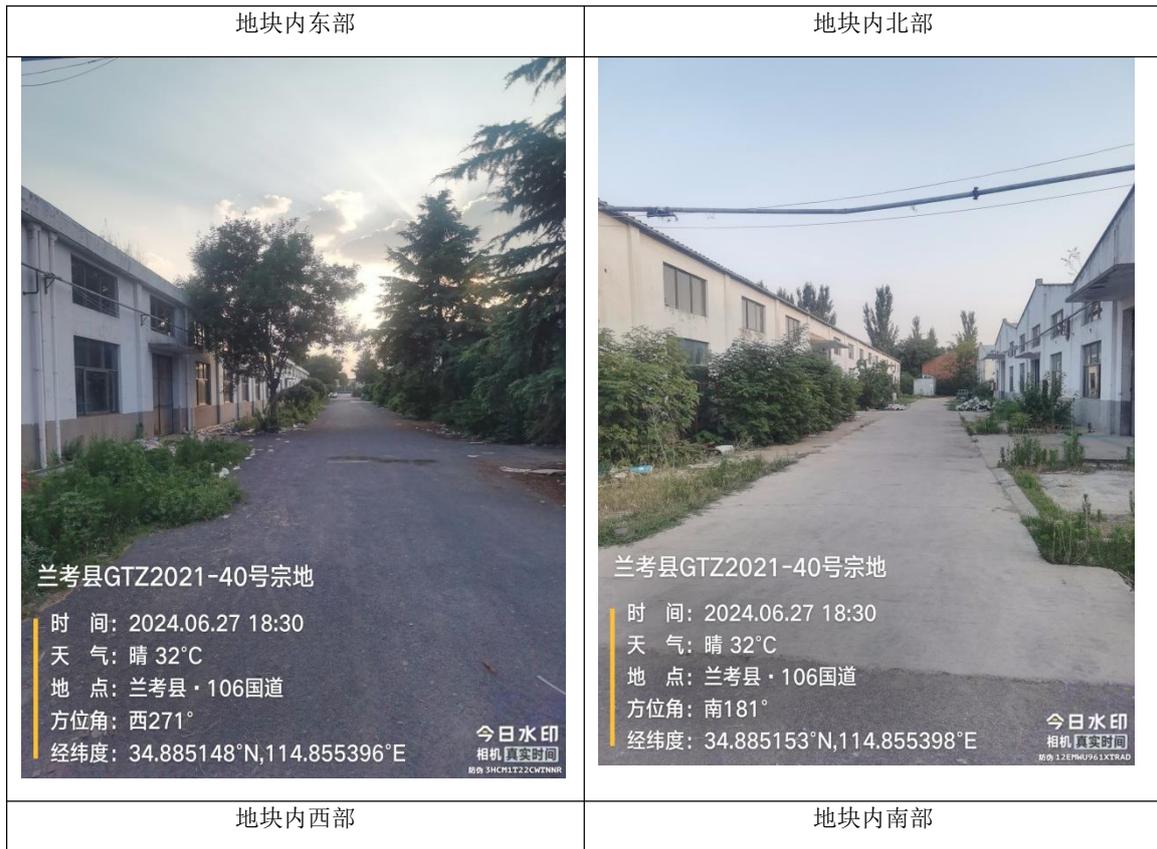
图3.3-1调查地块现状图

2024年6月，接到项目委托后，我单位成立项目组，组织技术人员对调查地块进行了详细现场踏勘。根据现场踏勘，地块内建筑完好，地面硬化完好，原兰考县三环家具有限公司设备均已拆除，地块西北角、原家具车间、原仓库2分别租赁给瑞鑫汽修中心、艺岩岩板加工中心以及冠雅门窗，目前3家企业均已停产，但企业所在厂房生产经营设备未拆除。地块内未发现其他工业性质的固废，未发现管线等，未发现土壤及地下水污染痕迹。地块现状图见图3.3-1所示。

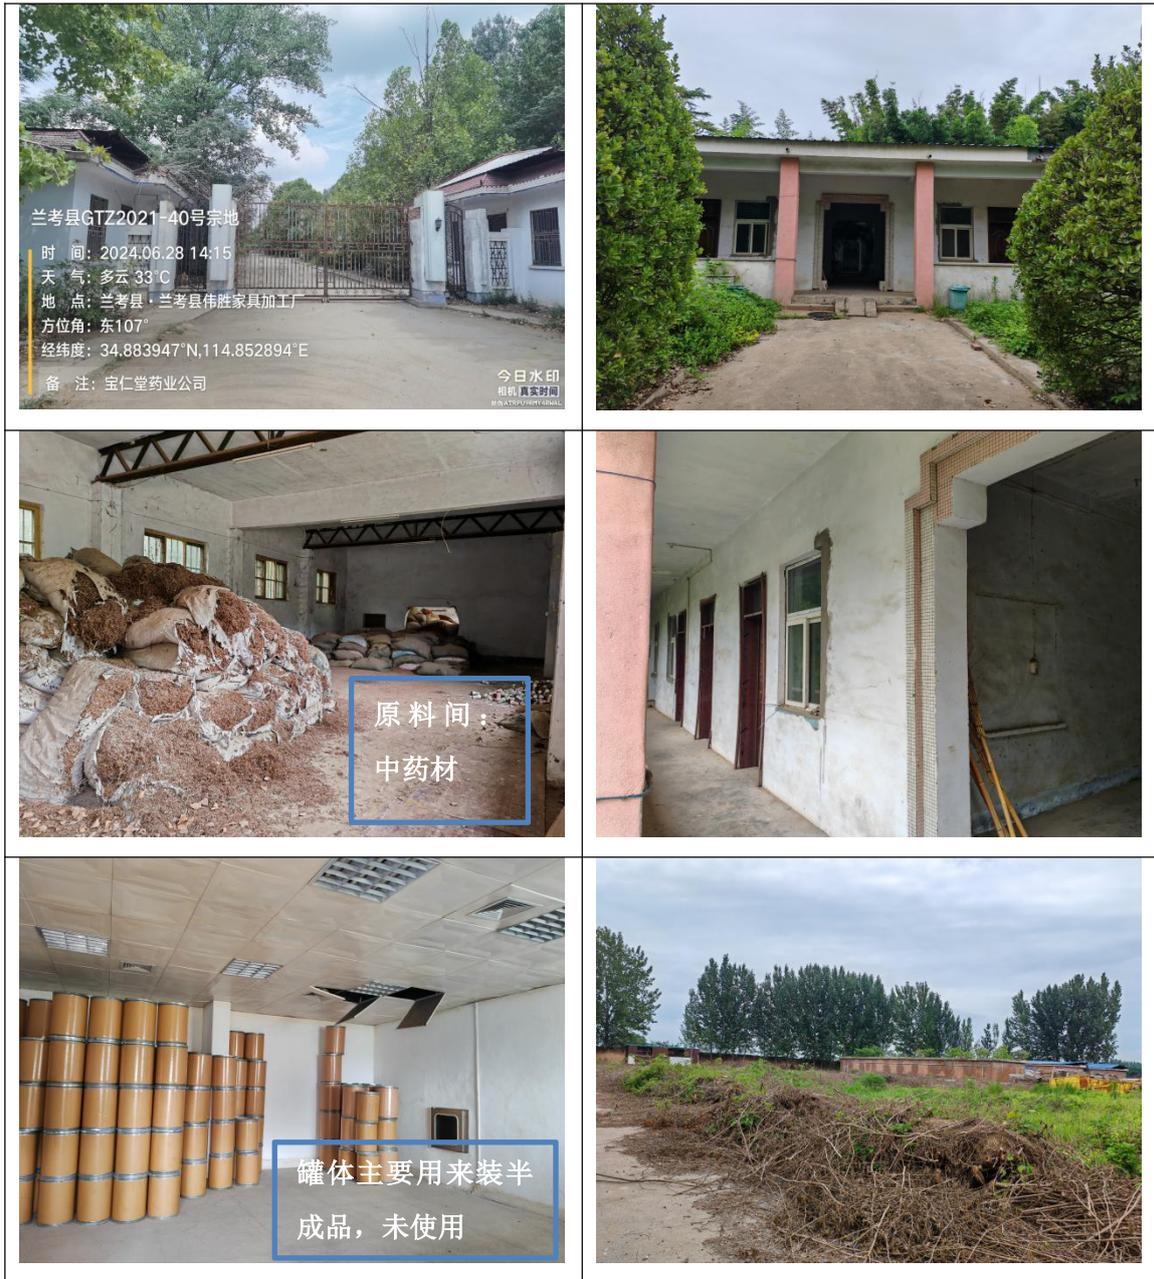
图4.5-7开封上工药业现状照片

该企业位于本次调查地块的侧风向及地下水流向下游，且生产时间较短，因此该企业对调查地块土壤环境影响较小。

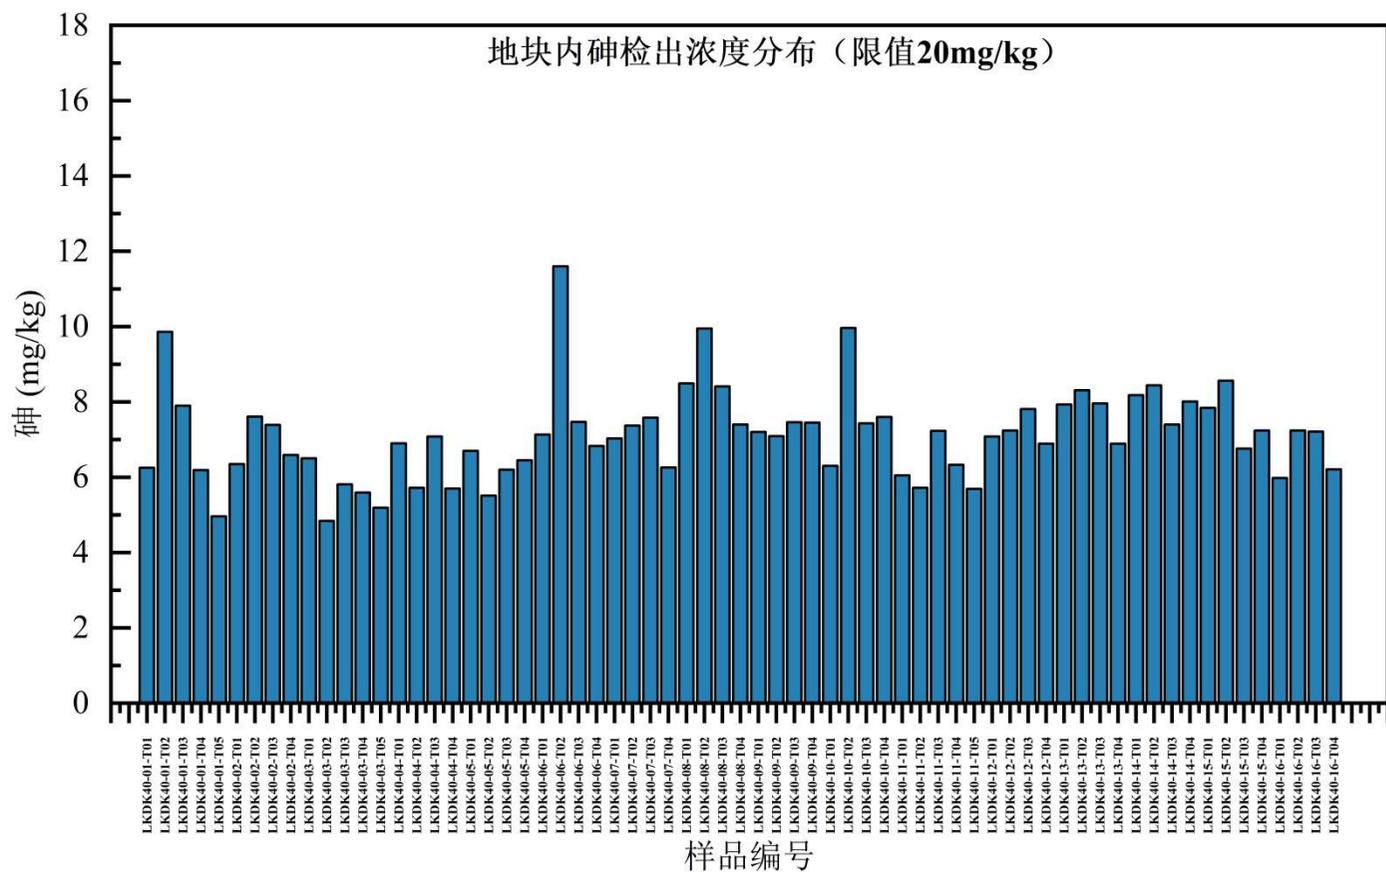
图6.3-1 地块内砷的浓度分布

各点位不同深度土壤中砷的检出浓度在LKDK40-06点位的2-2.5m处的土壤中最大，该点位下层土壤（4-4.5m、5.5-6m）中砷的检出浓度逐渐下降，其他点位不同深度砷的检出浓度差异不大，最下层土壤中砷的检出浓度均低于该点位土壤的最大检出浓度。总体所有样品检出浓度均低于筛选值（20mg/kg）。

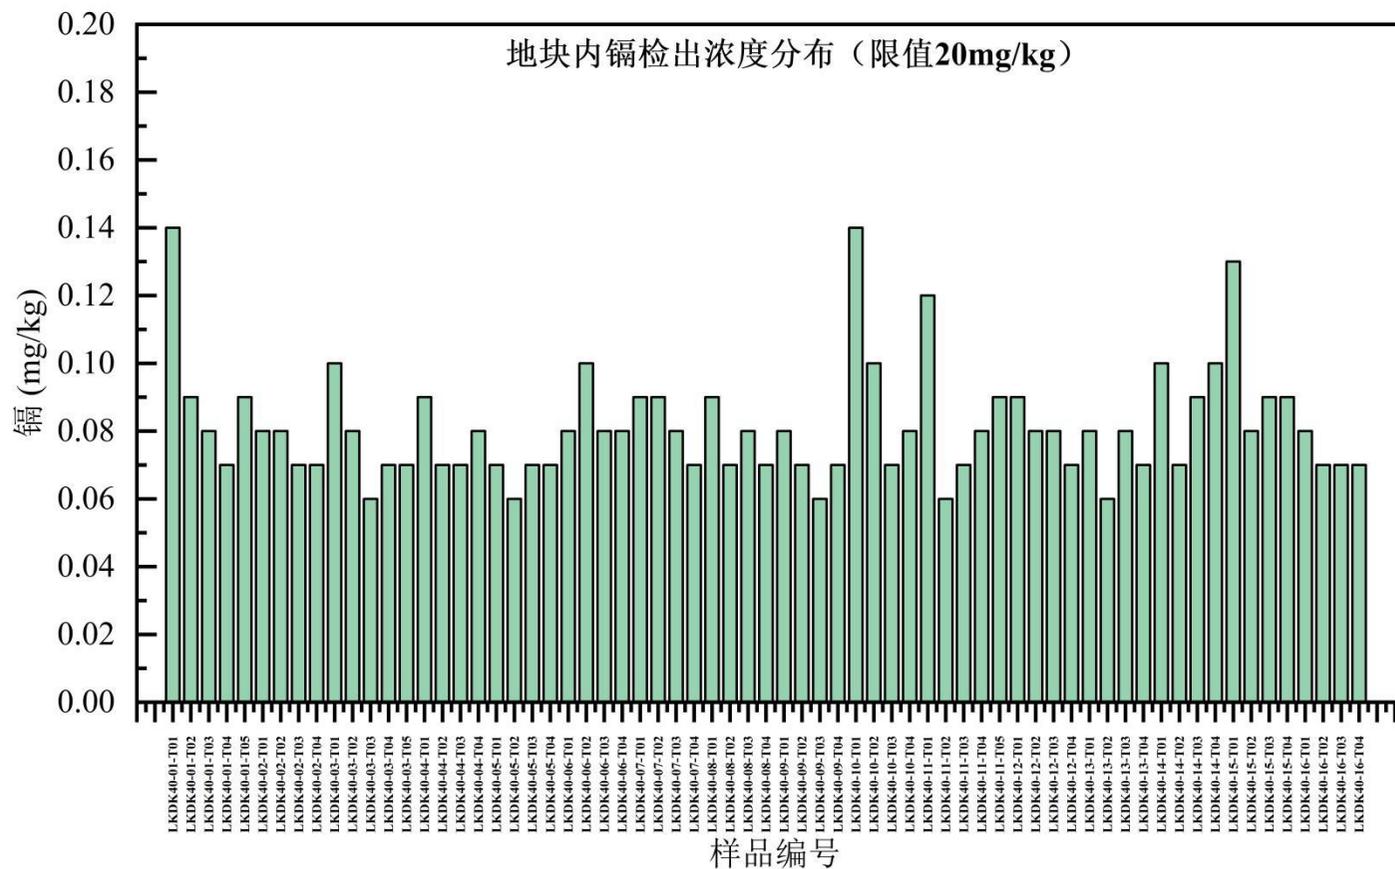
图6.3-2 地块内镉的浓度分布

各土壤点位中表层土壤样品的镉检出浓度均为最高，下层逐渐降低。表层土壤样品中镉检出浓度较高的点位有LKDK40-01、LKDK40-10、LKDK40-11和LKDK40-15。总体所有样品检出浓度均低于筛选值（20mg/kg）。

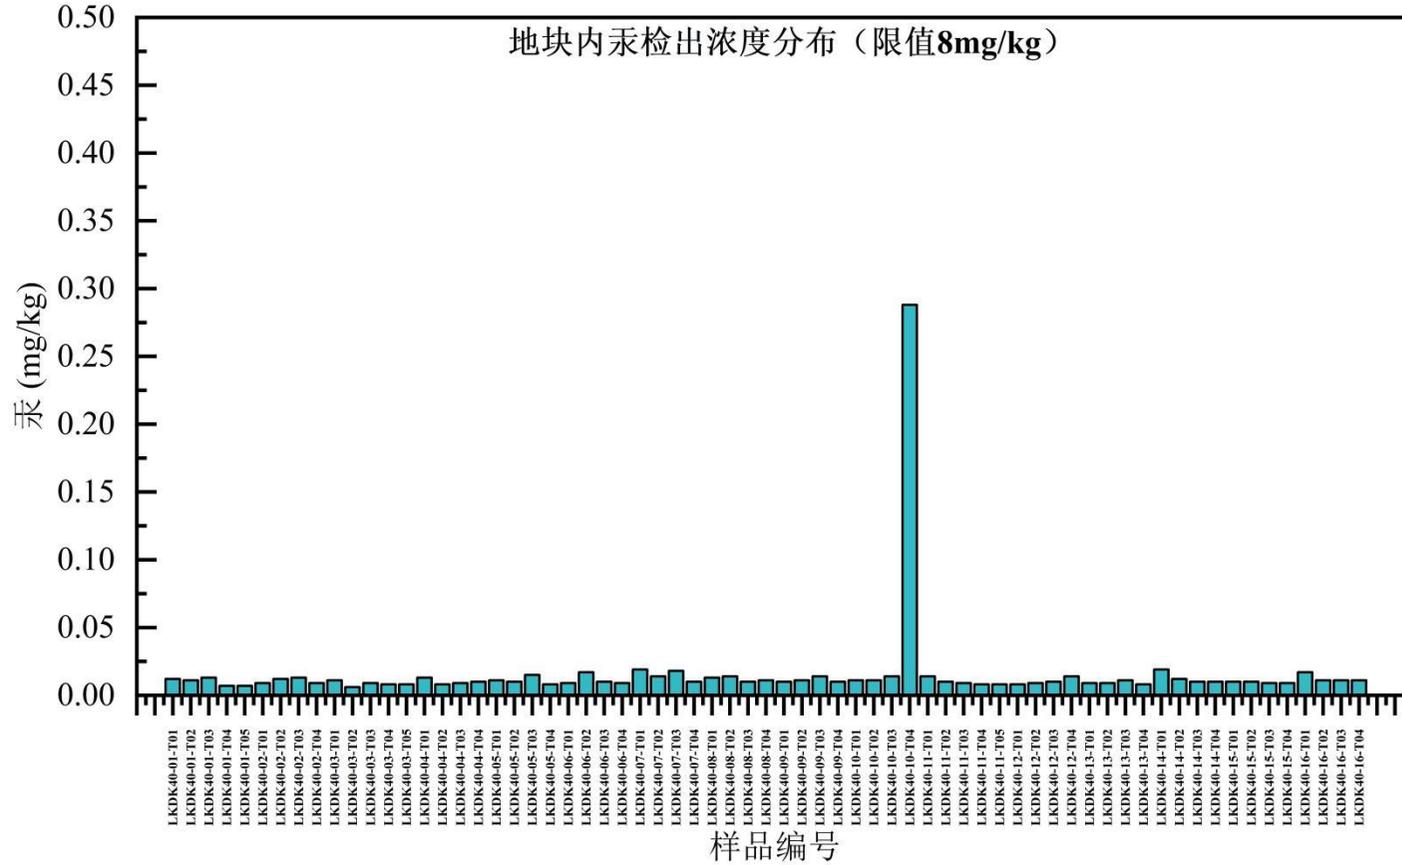
图6.3-3 地块内汞的浓度分布

各土壤样品样品中汞检出浓度差异不明显，其中LKDK40-10点位最下层土壤中汞检出浓度明显高于其他各点，但总体所有样品检出浓度均低于筛选值（8mg/kg）。

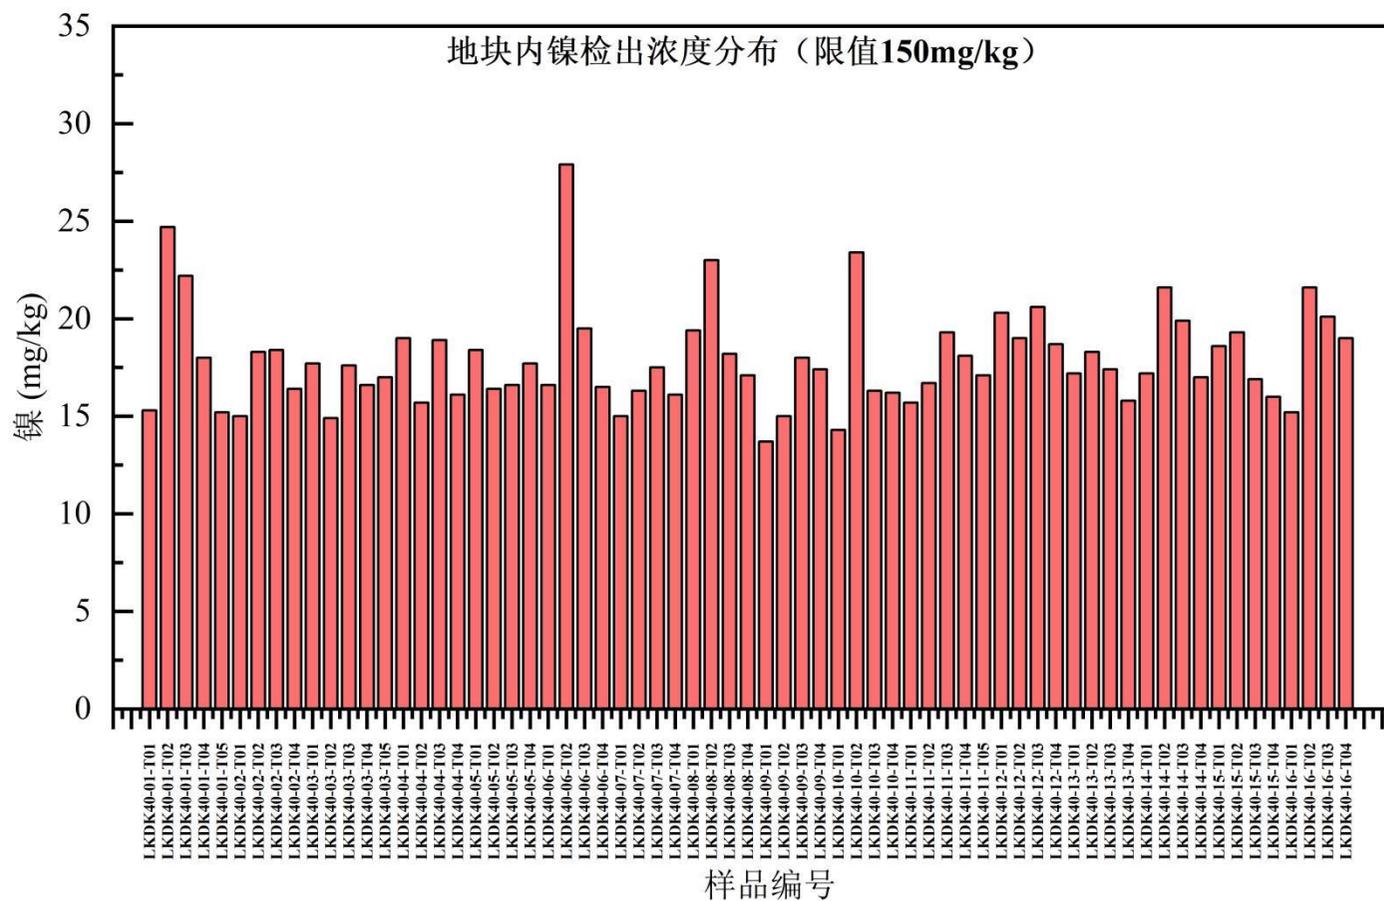
图6.3-4地块内镍的浓度分布

各土壤样品样品中镍检出浓度差异不明显，其中LKDK40-06点位2-2.5m处的土壤样品中镍的检出浓度略高于其他点位，但该点位下层的两个土壤样品镍检出浓度呈现出逐渐下降的趋势。总体所有样品检出浓度均低于筛选值（150mg/kg）。

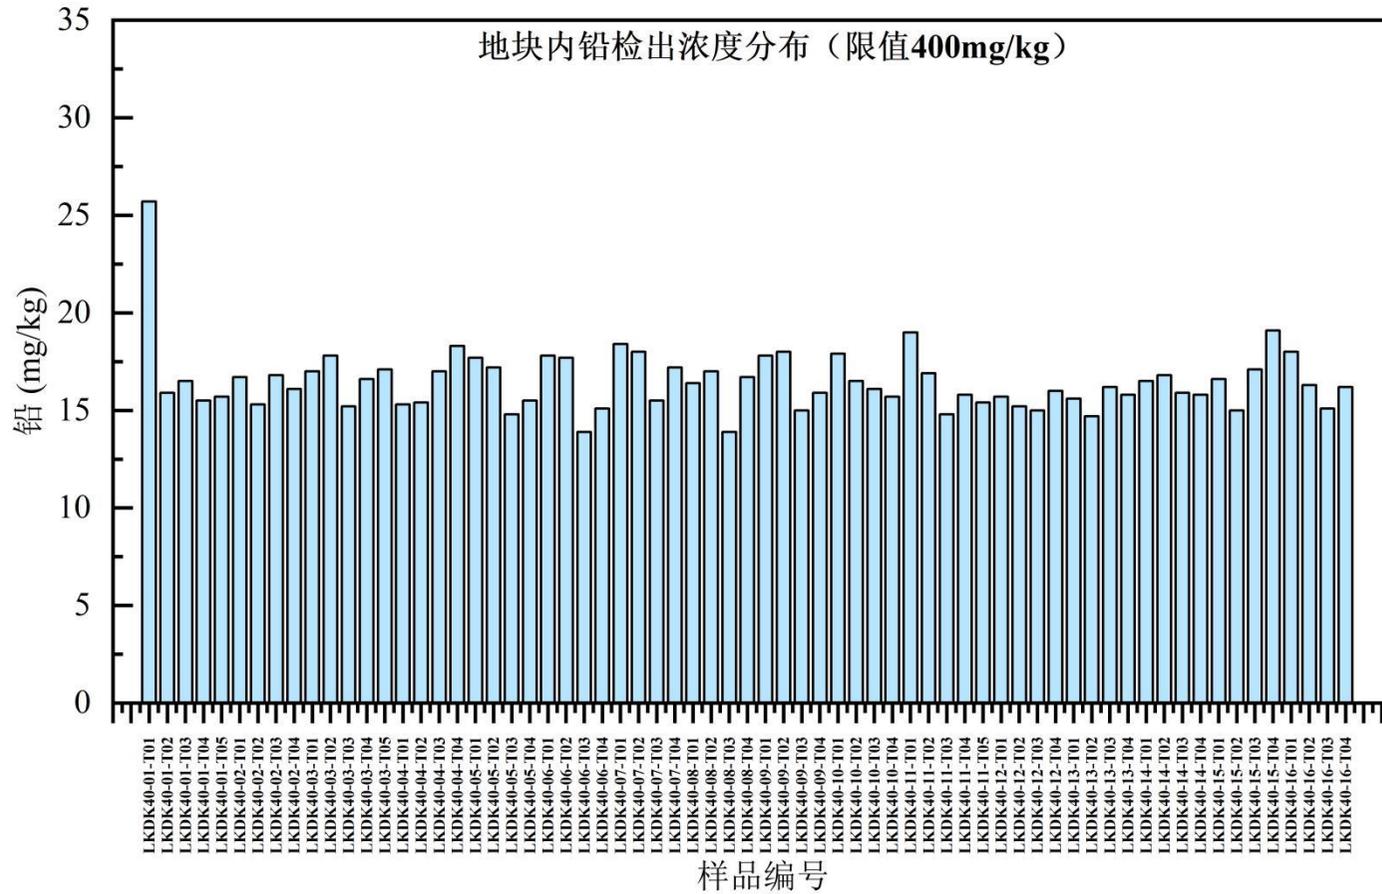
图6.3-5地块内铅的浓度分布

各土壤样品样品中铅检出浓度差异不明显，其中LKDK40-01点位表层土壤样品中铅的检出浓度略高于其他点位，但该点位下层的3个土壤样品镍检出浓度呈现出逐渐下降的趋势。总体所有样品检出浓度均低于筛选值（400mg/kg）。

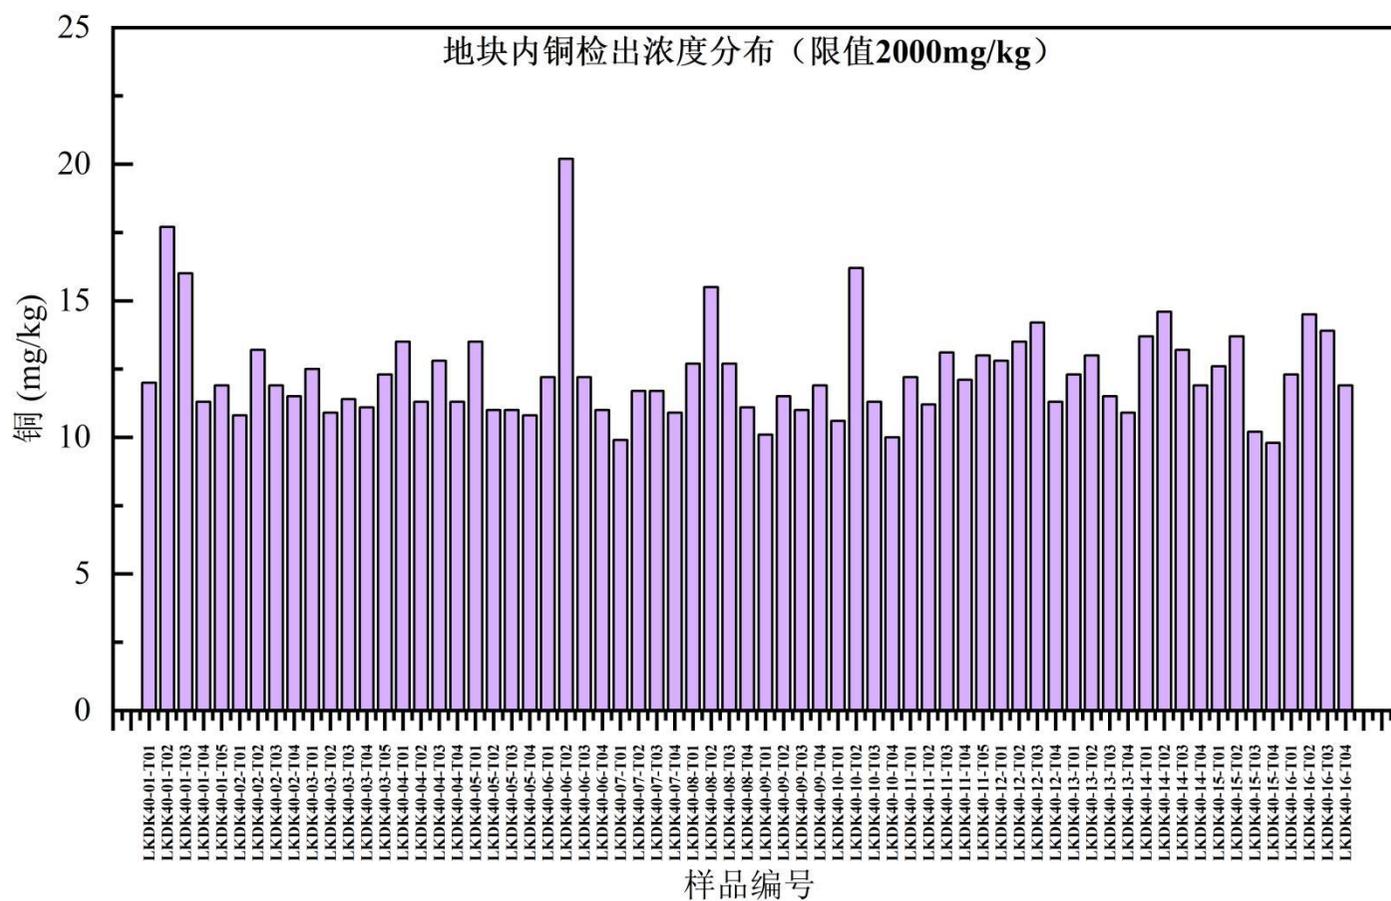
图6.3-6地块内铜的浓度分布

各土壤样品样品中铜检出浓度差异不明显，其中LKDK40-06点位2-2.5m处的土壤样品中镍的检出浓度略高于其他点位，但该点位下层的2个土壤样品镍检出浓度呈现出逐渐下降的趋势。总体所有样品检出浓度均低于筛选值（2000mg/kg）。

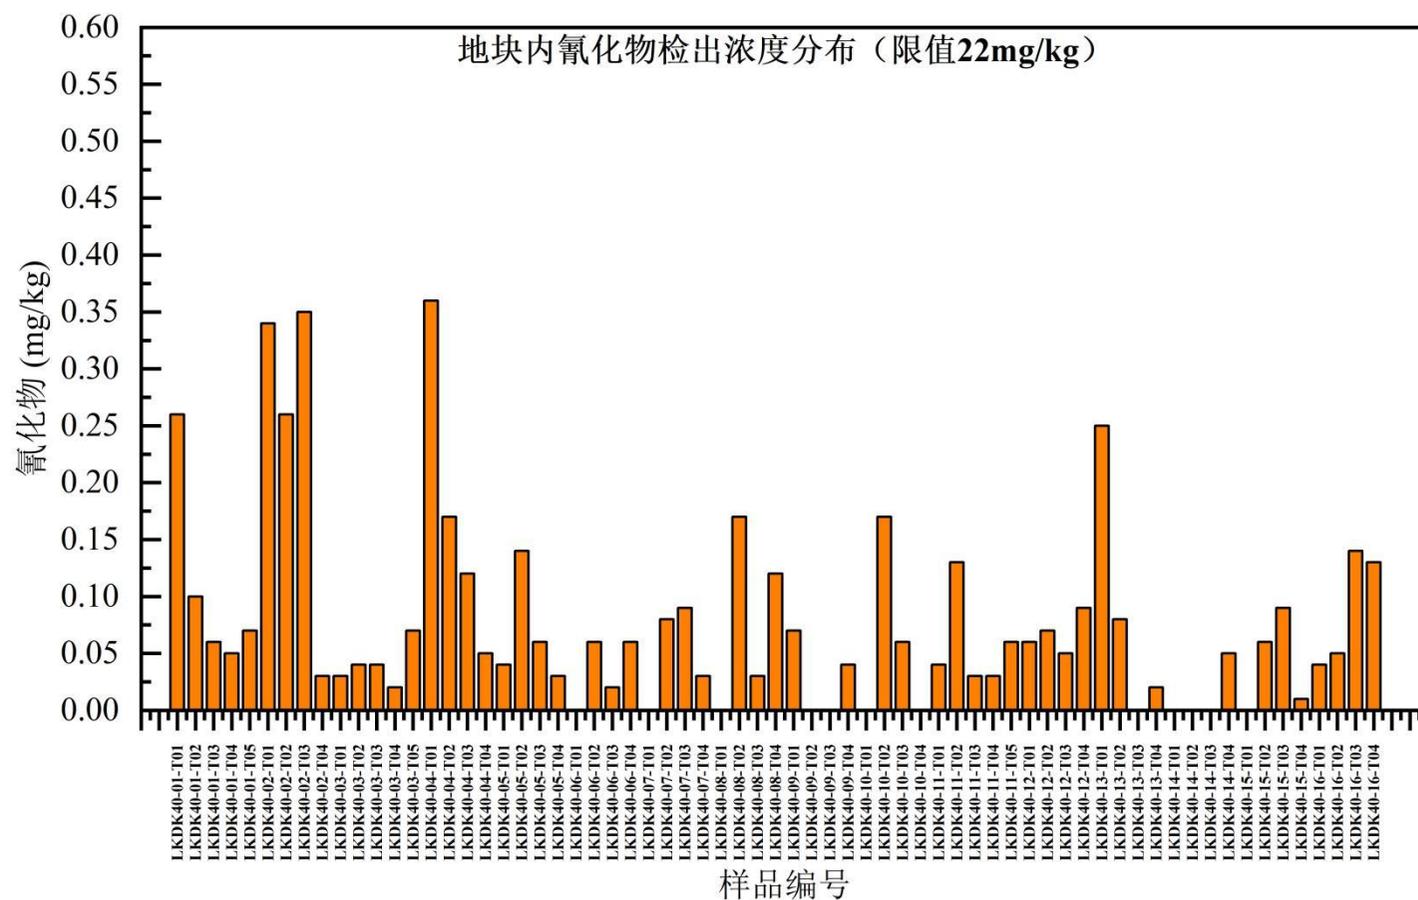
图6.3-7地块内氰化物的浓度分布

土壤样品样品中氰化物检出浓度略高的有LKDK40-01和LKDK40-04点位的表层土壤样品，该2个点位下层样品检出浓度逐渐下降；LKDK40-02点位，4.5m以上土壤样品中氰化物检出浓度略高，最底层土壤样品中检出浓度较小，且下降明显；总体所有样品检出浓度均低于筛选值（22mg/kg）。

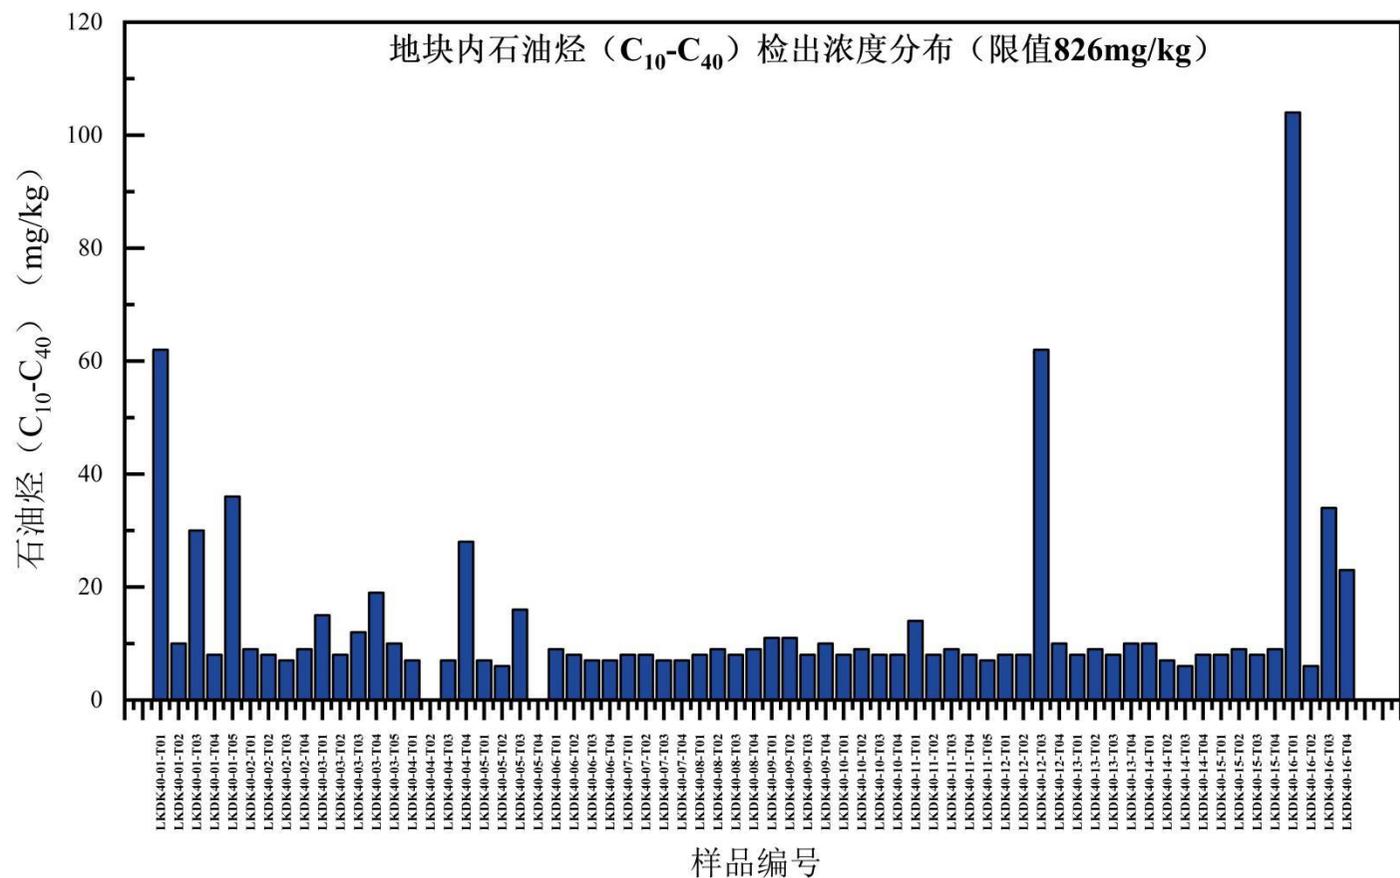
图6.3-8地块内石油烃 (C₁₀-C₄₀) 的浓度分布

土壤样品样品中石油烃 (C₁₀-C₄₀) 检出浓度略高的有LKDK40-01和LKDK40-16点位的表层土壤样品，以及LKDK40-12点位4-4.5m处的土壤样品，总体所有样品的检出浓度均远低于筛选值 (826mg/kg)。
