商城县三里庙社区东侧地块 土壤污染状况调查报告

委托单位：商城县自然资源局

编制单位：河南省地质局地质灾害防治中心

编制日期：二〇二四年十一月

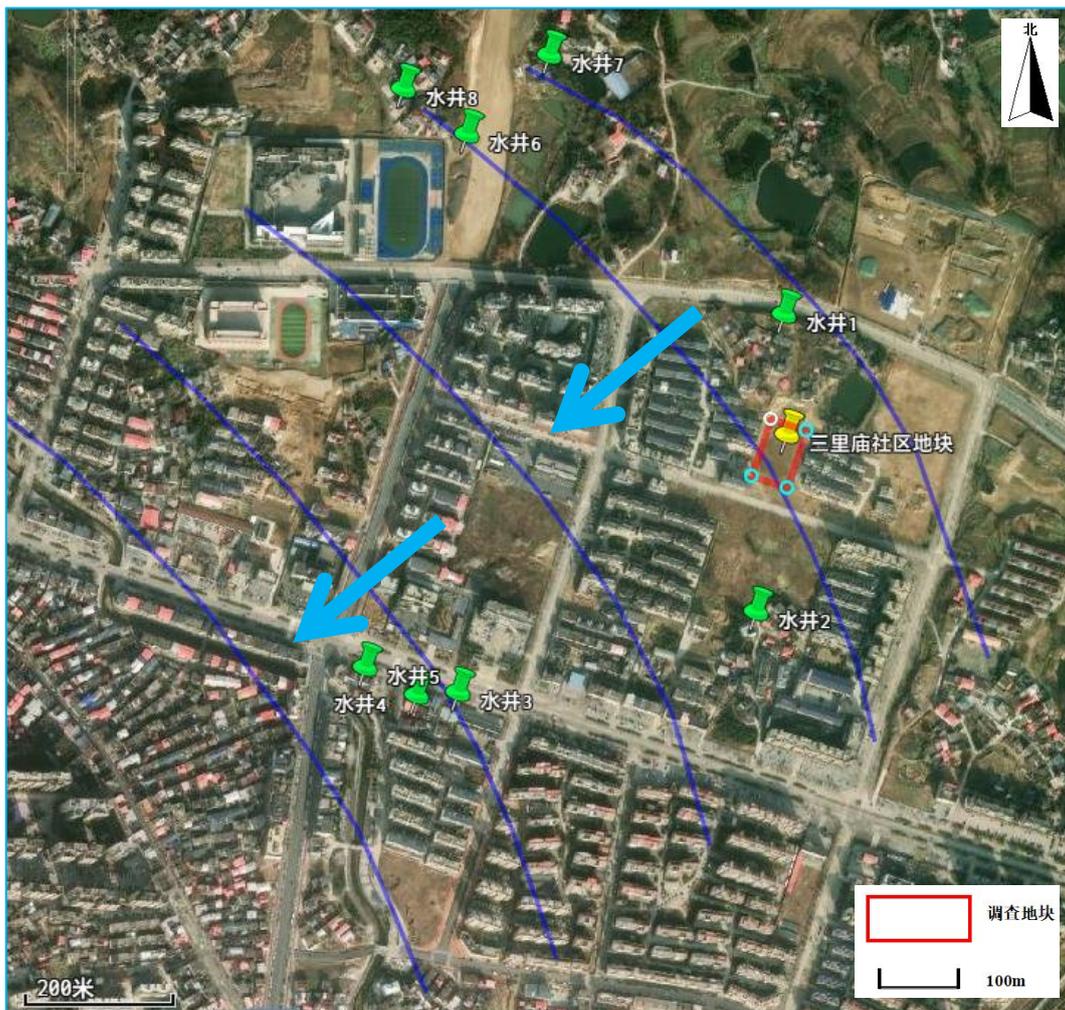
图 3-11 调查地块地下水流场图

从绘制出的地下水等水位线可以看出，地块地下水流向为东北至西南。

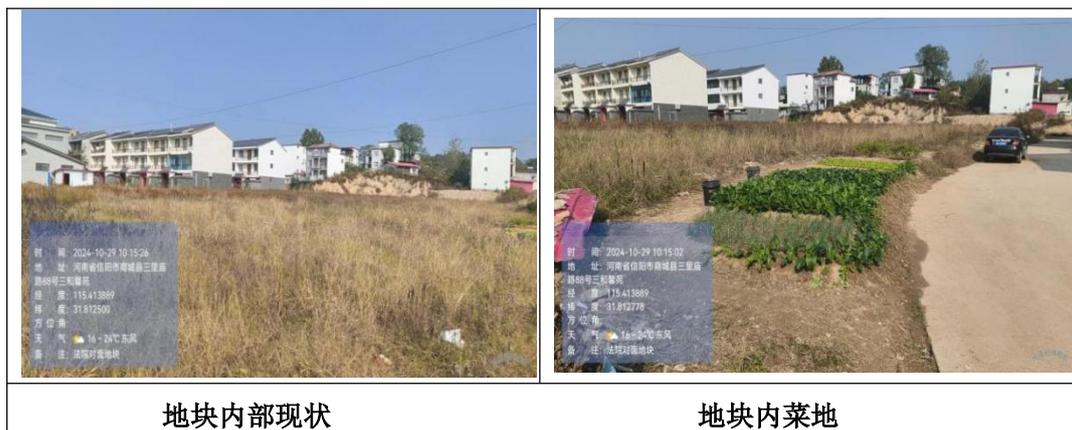
图 3-13 调查地块现状照片

丛生，有村民种植的菜地，地块西侧为三里庙社区党群服务中心，东侧为三里庙安置区，南侧与三里庙街紧邻，北侧为村民住户及荒地。地块内地面无硬化，区域内杂草、蔬菜茂盛。调查地块内未见污染和腐蚀痕迹，无危废、固废等污染物残留，未见地下管渠、污水池，土壤无恶臭异味。地块内现状无对土壤环境造成不利影响的因素。地块调查现状见图 3-13，鸟瞰图见图 3-14。

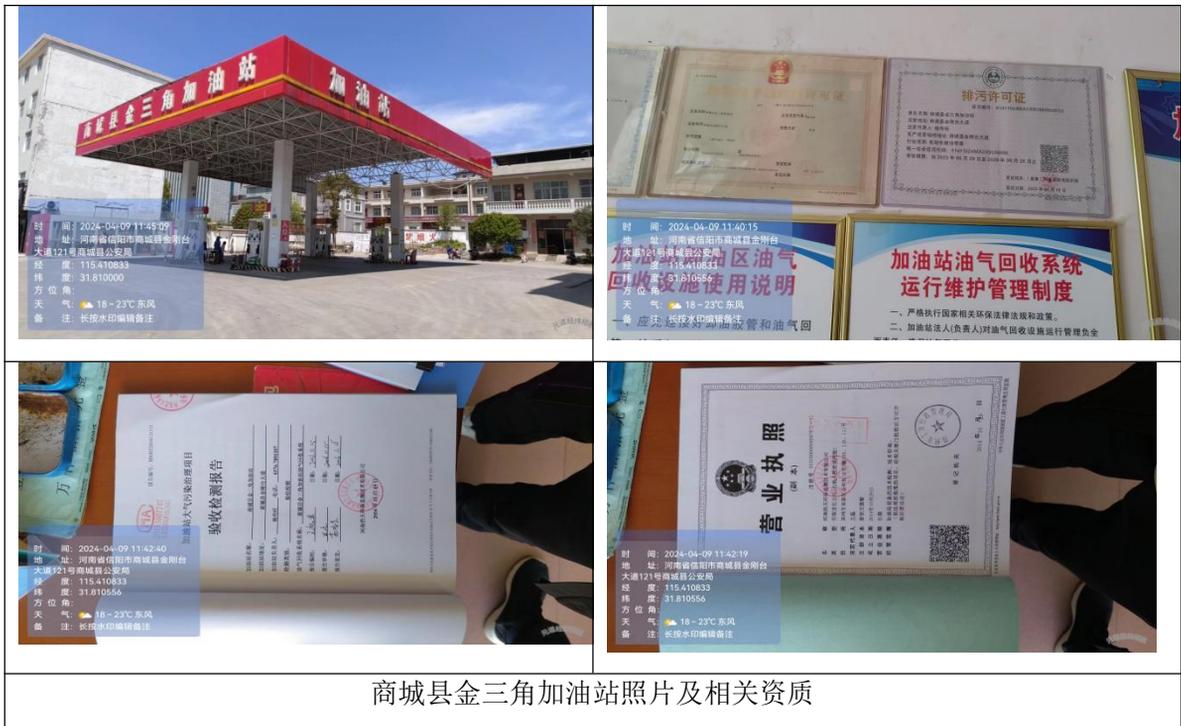
图 4-5 地块周边 1km 内企业

5) 地下水流向分析：加油站位于调查地块的西南侧，而该调查地块地下水流向为自东北侧向西南。该加油站位于调查地块地下水流向下游，不会对调查地块地下水造成污染。

综上，该加油站环保设备及排污措施齐全，不会对周边环境造成污染。
