# 商城县迎春台安置区以南（地块二）

## 土壤污染状况调查报告

编制单位：河南省地质局地质灾害防治中心

编制日期：二〇二四年十一月

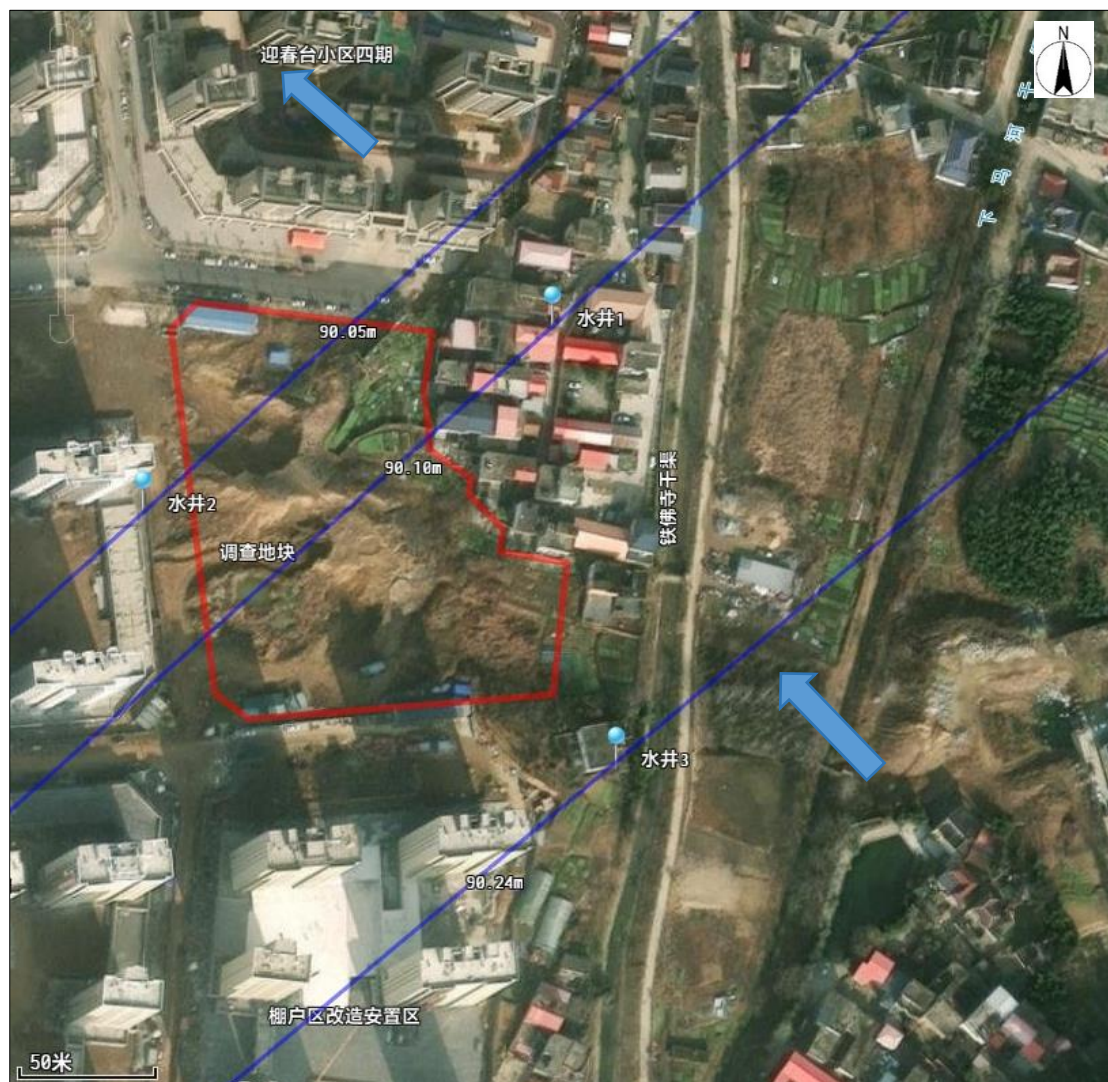
图 3-11 调查地块地下水流场图

从绘制出的地下水等水位线图中可以看出，调查地块地下水流向为自东南向西北，与商城县浅层地下水流向基本一致。

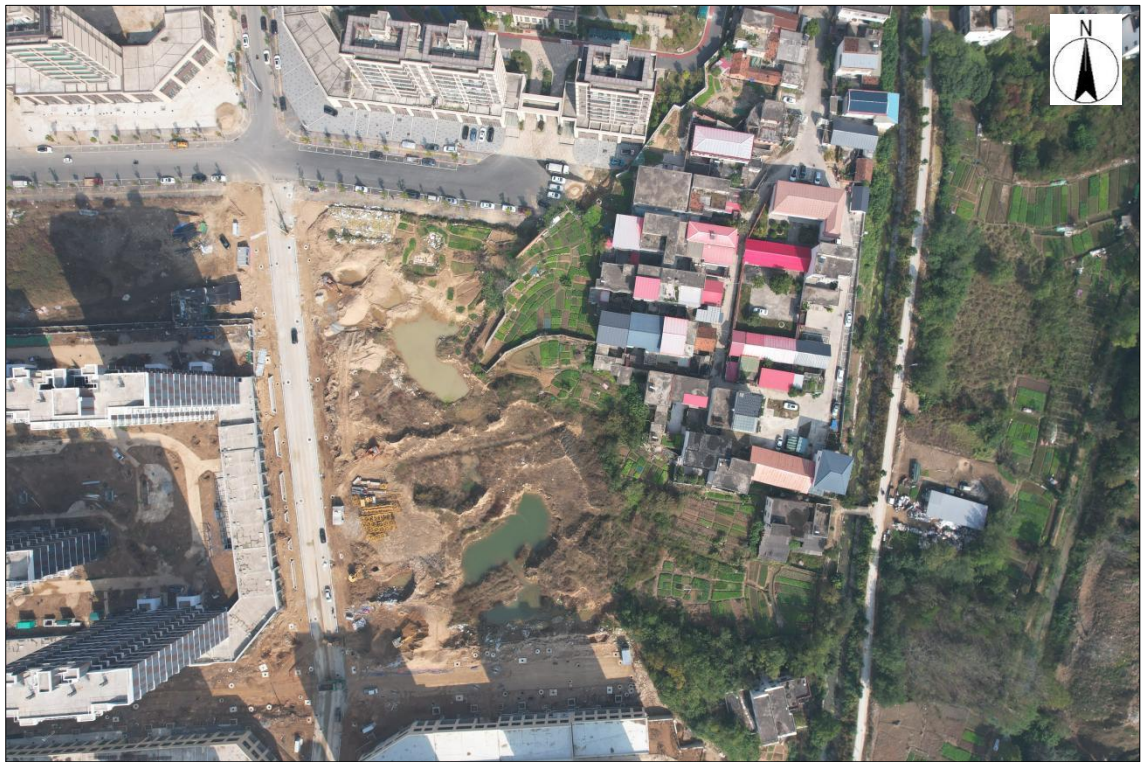
图 3-13 调查地块鸟瞰图

2024 年 10 月 26 日至 11 月 1 日，调查单位组织技术人员，多次对调查地块进行了现场踏勘，调查地块内部现为堆土、坑塘、菜地等，结合人员访谈可知，堆土为相邻小区建设过程中剥离的表层土，坑塘是周边道路建设过程中取土造成的，菜地为原来没有被破坏的耕地部分。调查地块地势起伏较大，坑塘遍布，北部、东部小块菜地分布较多。调查地块内未见污染和腐蚀痕迹，无危废、固废等污染物残留，未见地下管渠、污水池，土壤无恶臭异味，地块内现状无对

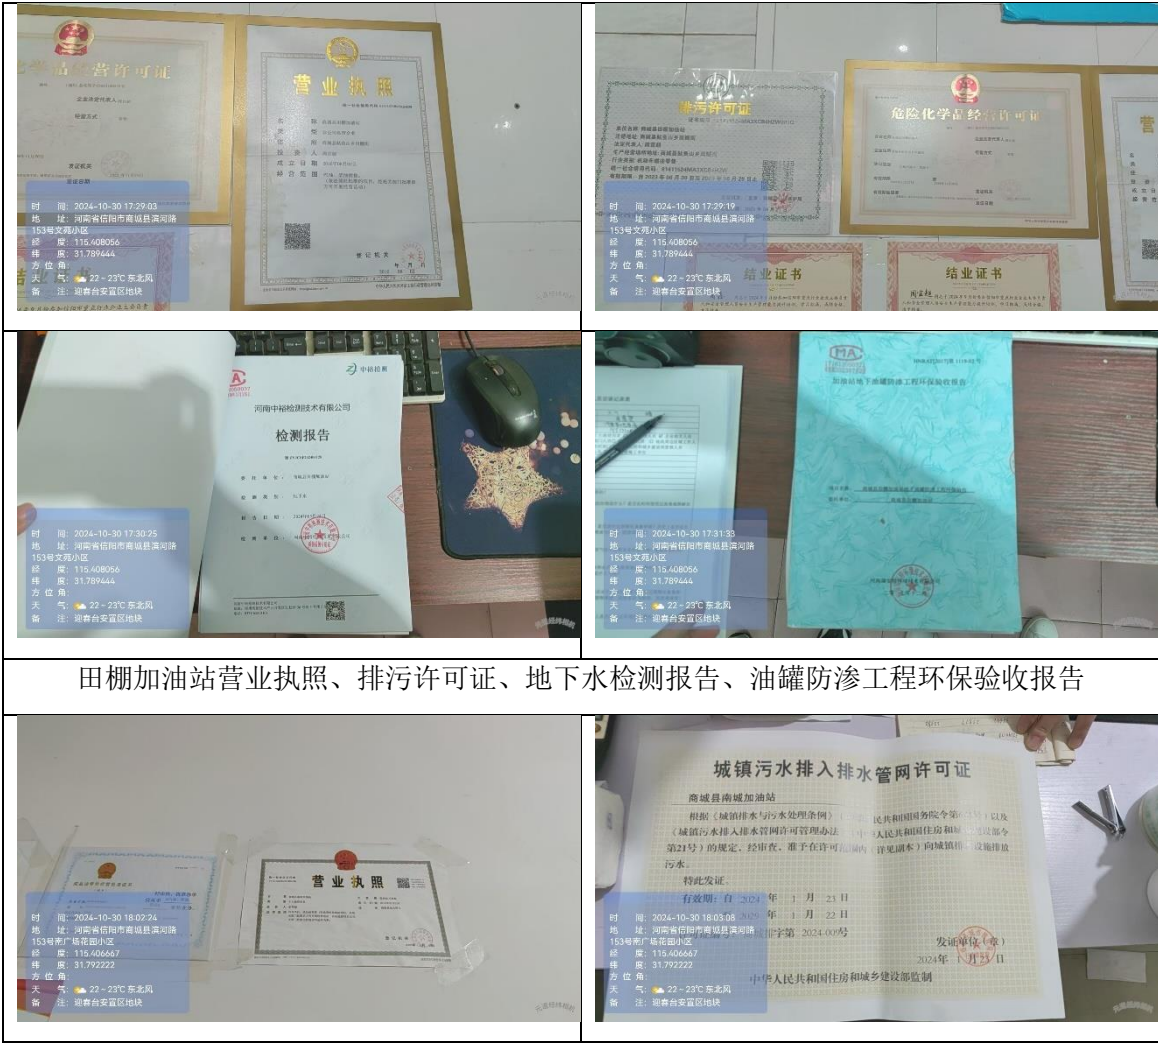
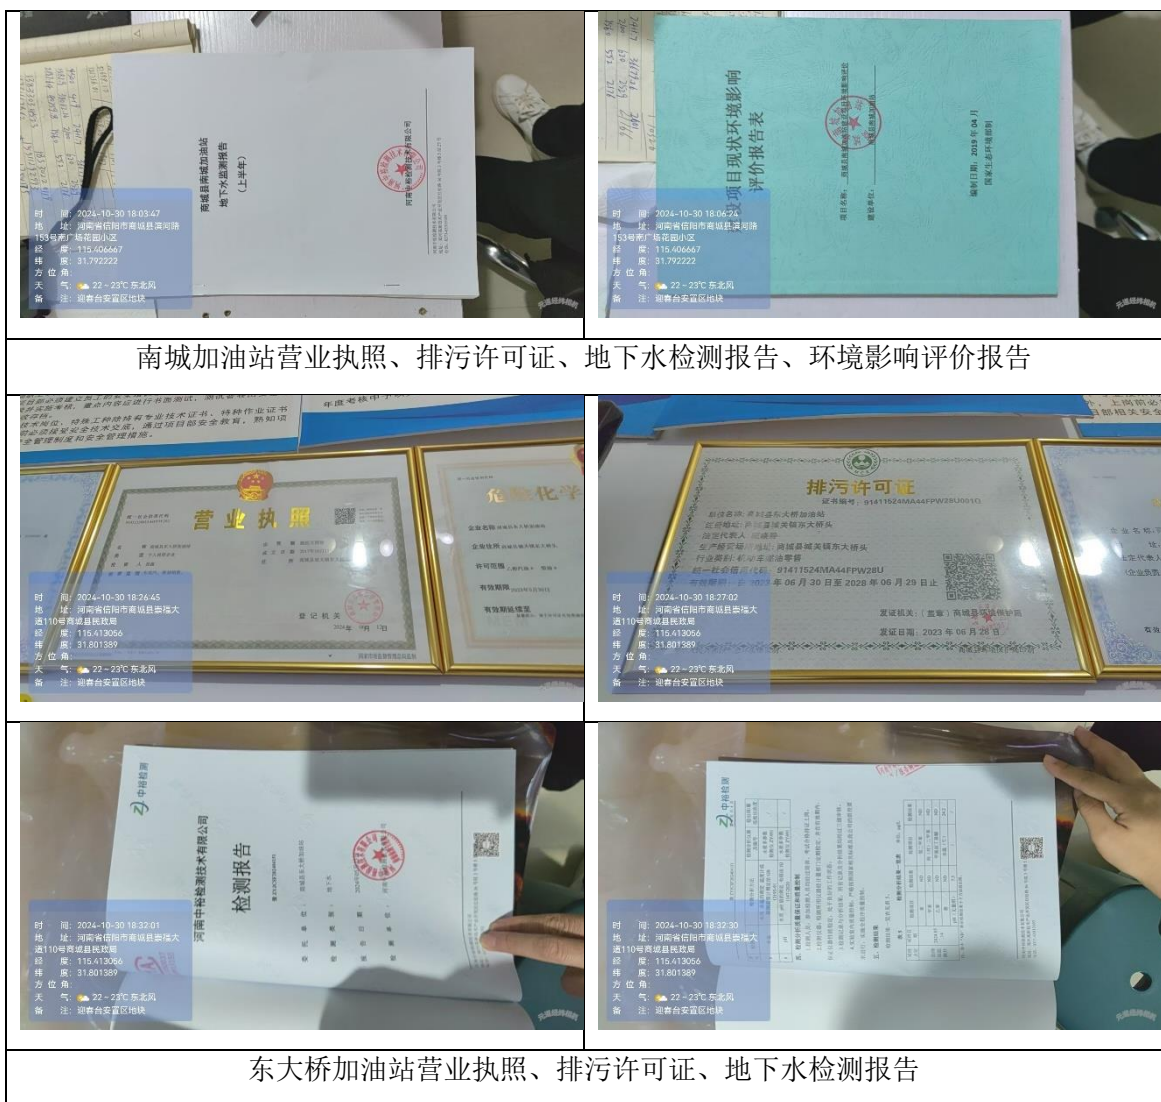
图4-3 加油站营业执照、排污许可证、地下水检测报告等资料

东大桥加油站，成立于 2017 年，经营范围为车用汽、柴油销售，营业执照、成品油零售经营批准证书、危险化学品经营许可证、排污许可证、地下水检测报告等齐全。
