商城县工人俱乐部建设项目地块 土壤污染状况调查报告

委托单位：商城县总工会

编制单位：河南省地质局地质灾害防治中心

编制日期：二〇二四年四月

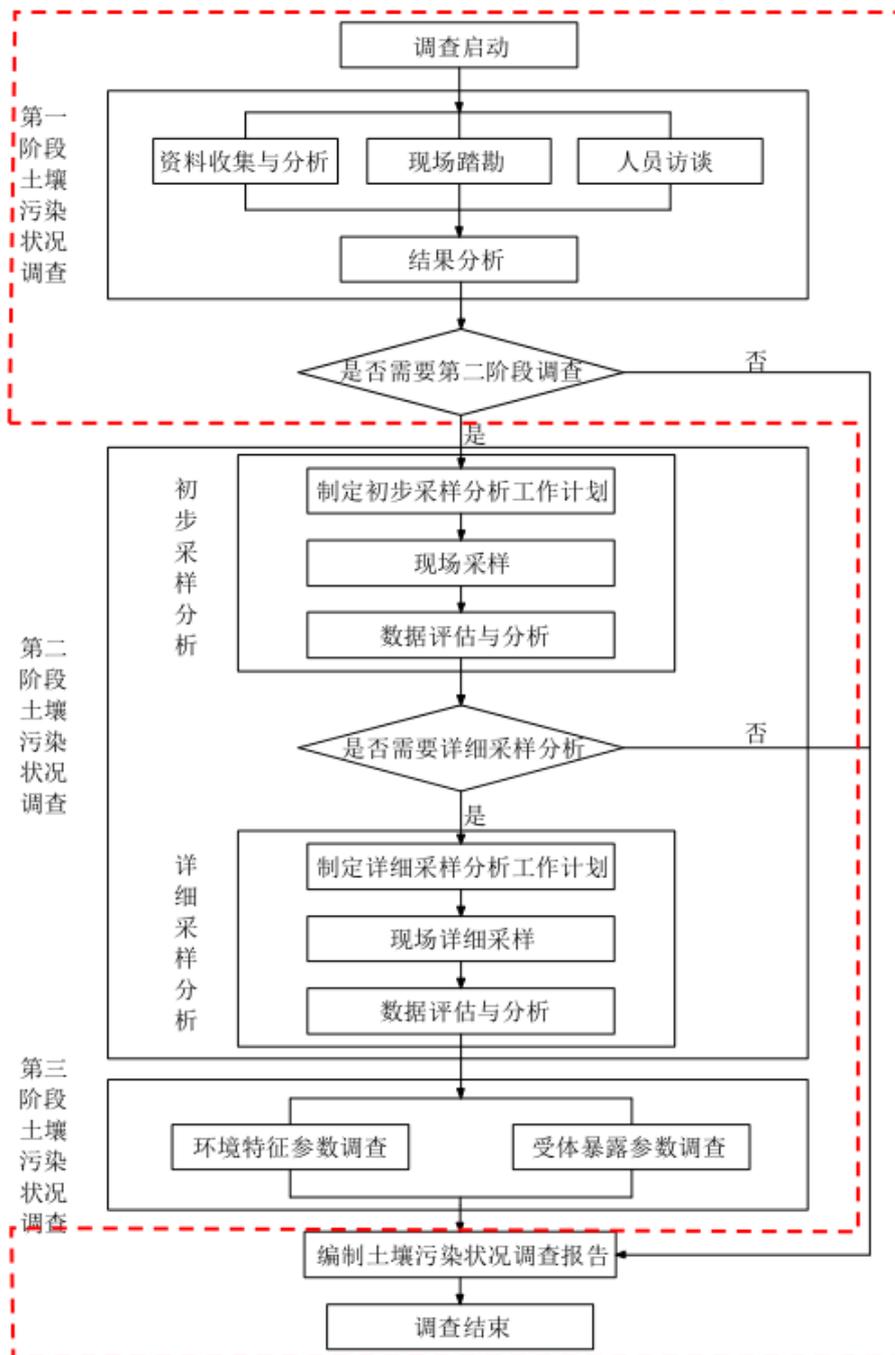
图 2-5 调查方法及技术路线流程图（红色范围）

根据《建设用地土壤污染状况调查技术导则》(HJ 25.1-2019)，本次地块土壤污染状况调查以资料收集、现场踏勘和人员访谈为主的污染识别阶段。主要是识别地块环境污染的潜在可能，通过现场踏勘、人员访谈，对过去和现在地块使用情况、特别是污染活动的有关信息进行收集，来识别和判断地块土壤污染的可能性。调查方法及技术路线见图 2-5。

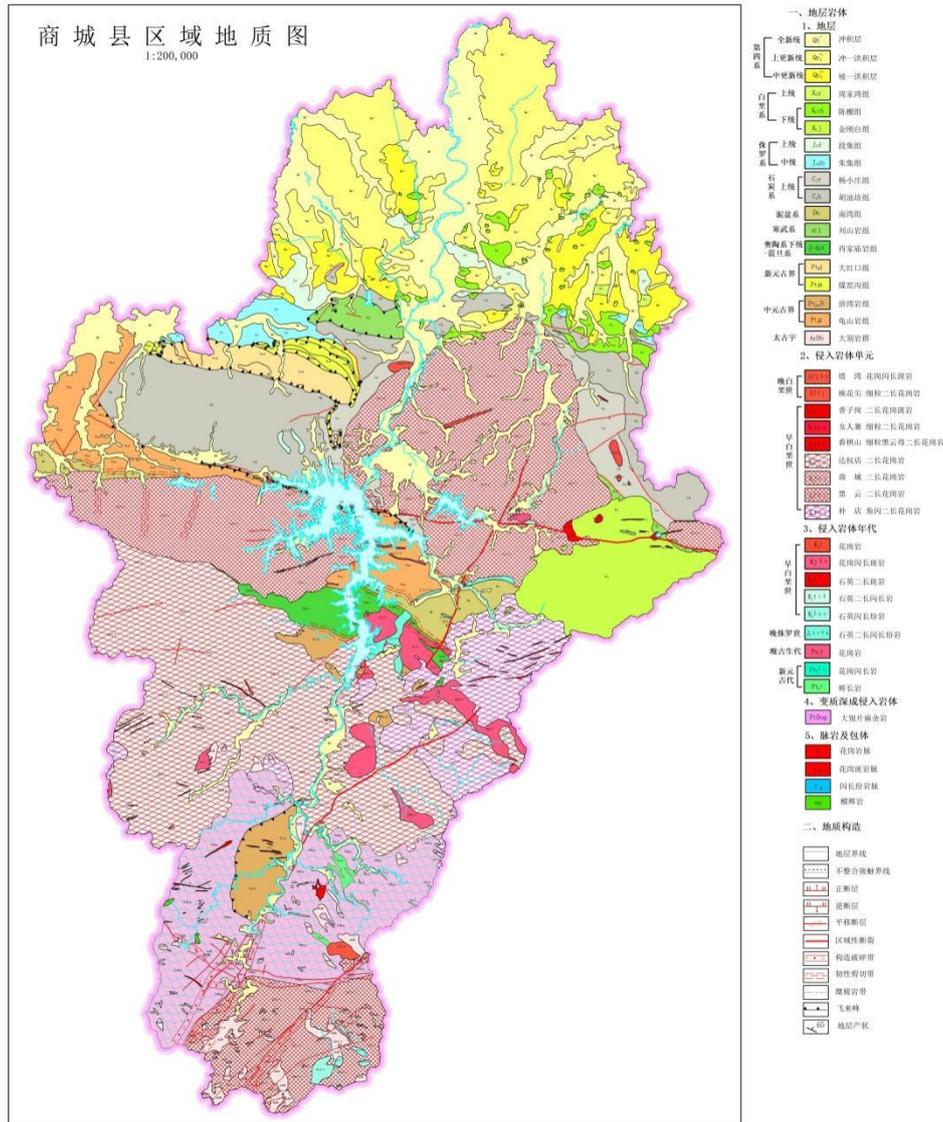
图 3-3 商城县区域地质图

商城县处于大别山北麓，属于大别造山带。大别造山带具有多期高压超高压变质作用，是一个典型的多旋回复合造山带。商城县内断裂发育，主要有 NWW 向桐柏-商城、晓天-磨子塘、龟山-梅山断裂，NE 向商城-麻城、金刚台、黄土岗断裂。受断裂控制，区内被切割成菱形断状，由于断裂的差异活动，使南部断块上升，形成中低山和丘陵，北部缓慢下降、沉积，形成垄岗和平原。

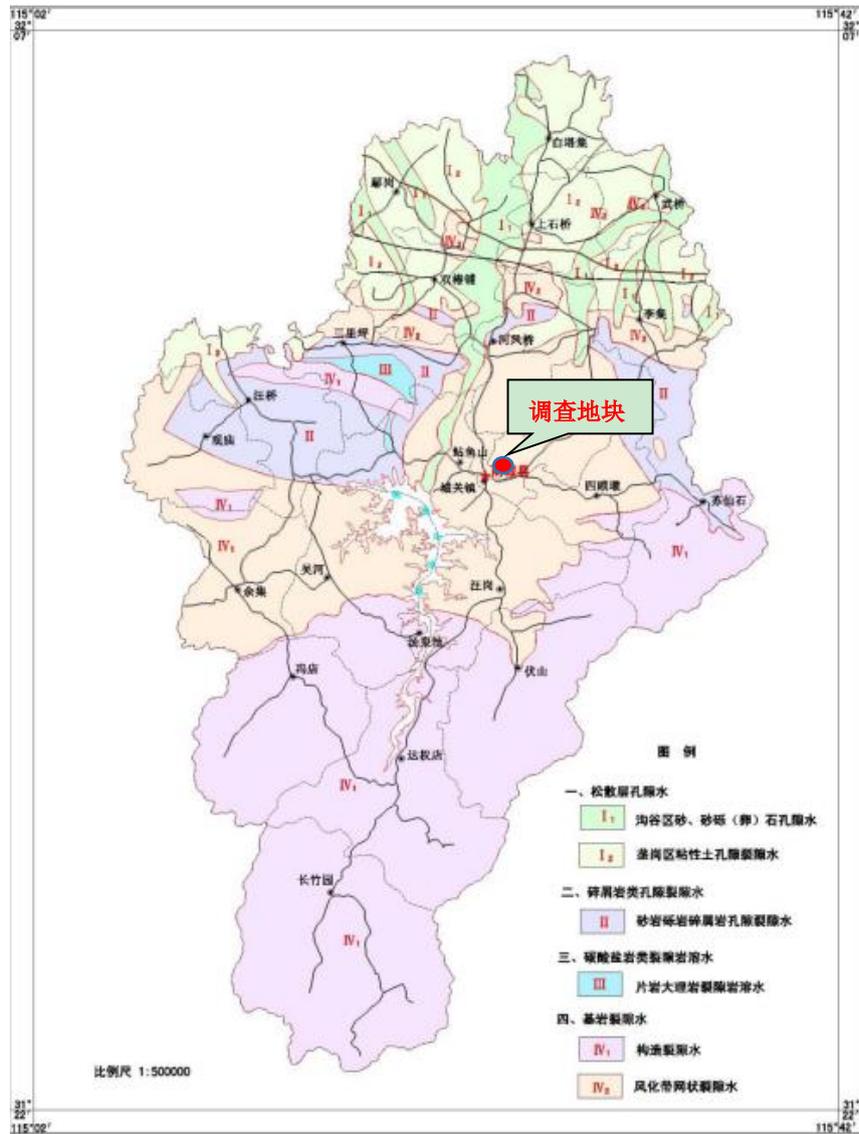
图 3-5 商城县水文地质略图

地下水流向自南向北，北部垄岗属于浅层孔隙承压弱富水区，地下水一般埋深 7m 左右，含水层厚 10~15m，中部丘陵垄岗区，地下水属杂岩风化裂隙潜水，断裂带有泉水出露，东南中低山区，是地下水良好的储存场所和通道，调查地块地下水属基岩裂隙潜水，含水层厚度 20~25m，单位涌水量 15~20t/h。

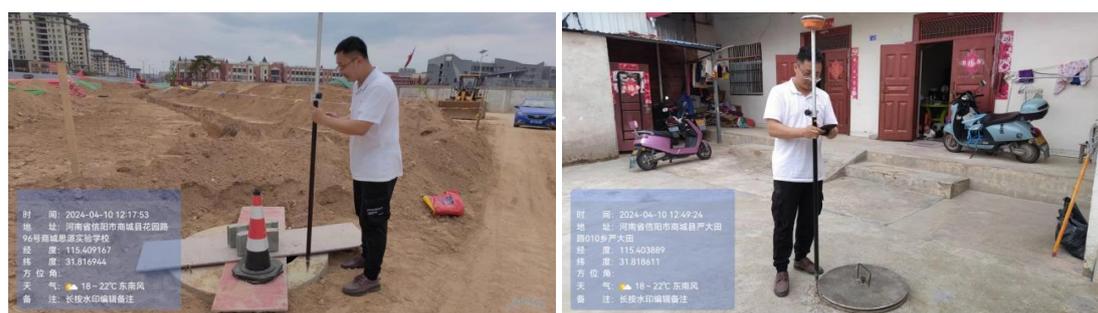
图 3-6 量取水井地下水位现场图

为查明该地块内及周边地下水流向，在进行该地块现场踏勘时，针对地块周边村民家的自建水井，技术人员利用 RTK 及水位测量仪量取了 6 组水井数据（详见表 3-1，图 3-6），并绘制了等水位线（图 3-7）。

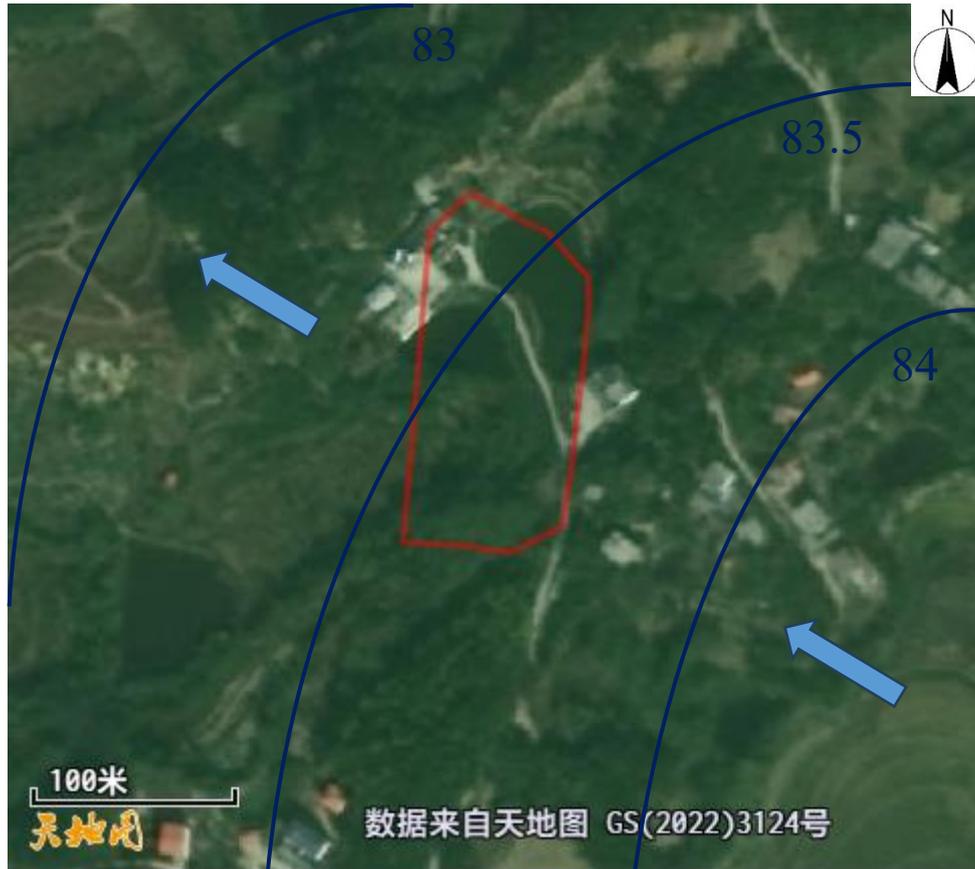
图 3-7 调查地块地下水流场图

从绘制出的地下水等水位线图中可以看出，调查地块地下水流向为自东南向西北，与商城县浅层地下水流向基本一致。

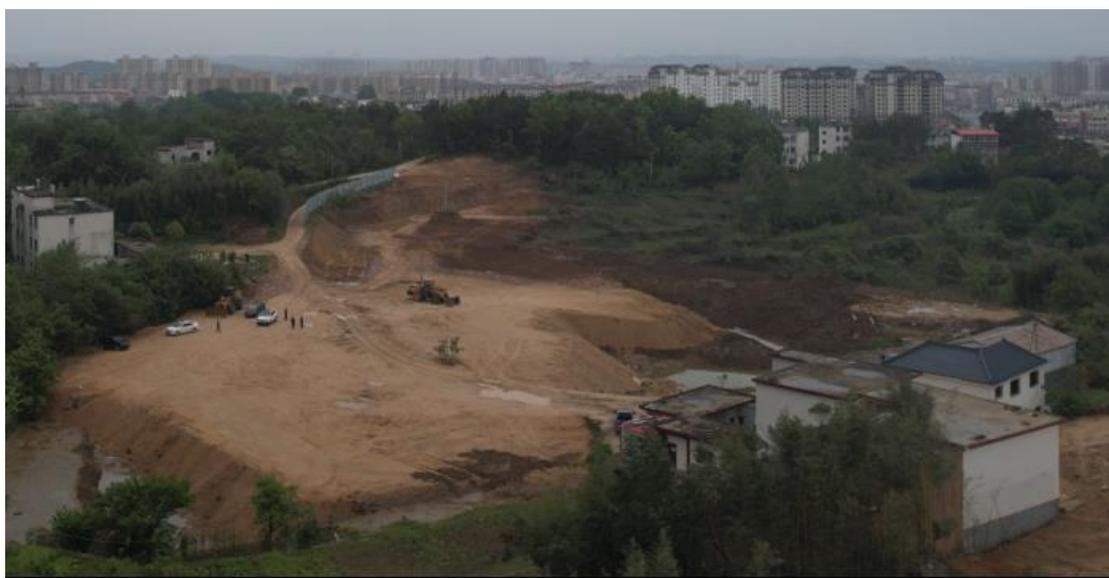
图 3-11 调查地块鸟瞰图

2024 年 4 月 16 日至 18 日，调查单位组织技术人员，多次对调查地块进行了现场踏勘，调查地块内部现为沙土、树木、居民房屋，小水坑，结合人员访谈可知，沙土来自地块北侧山坡，用于回填原水塘，水塘大部分现已填平，留有边缘小水坑，地块北侧住户已搬迁。调查地块地势起伏较大，南高北低，地块内部东为沙土及树木、南为沙土及树木、西为沙土及小水坑、北为居民房屋及菜地。调查地块内未见污染和腐蚀痕迹，无危废、固废等污染物残留，未见地下管渠、污水池，土壤无恶臭异味，地块内现状无对土壤环境造成不利影响的因素。鸟瞰图见图 3-11，地块调查现状见图 3-12。

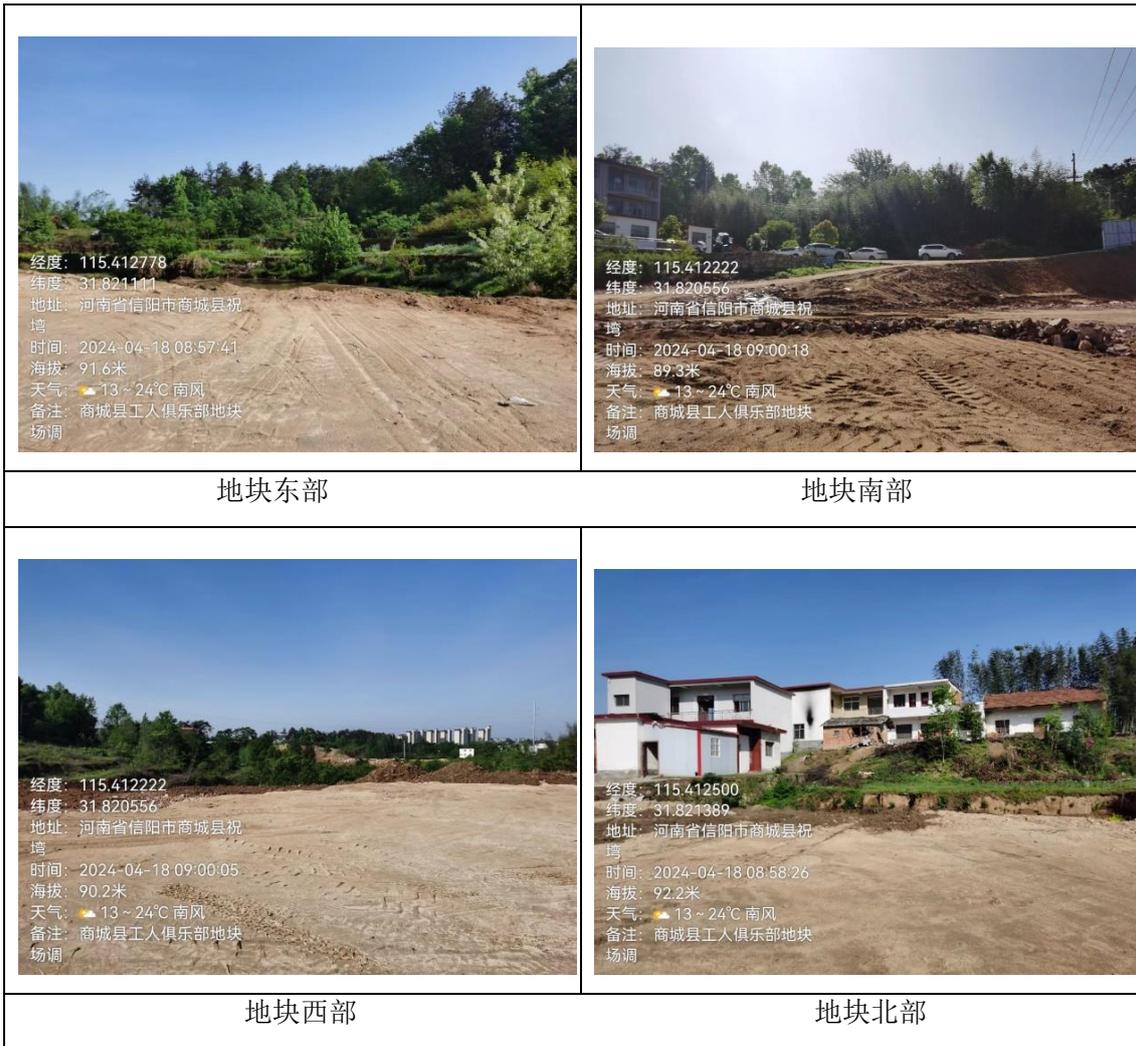
图 3-12 调查地块现状照片

调查地块内部现为沙土、树木、居民房屋，小水坑，结合人员访谈可知，沙土来自地块北侧山坡，用于回填原水塘，水塘大部分现已填平，留有边缘小水坑，地块北侧住户已搬迁。调查地块地势起伏较大，南高北低，地块内部东为沙土及树木、南为沙土及树木、西为沙土及小水坑、北为居民房屋及菜地。

调查地块内未见污染和腐蚀痕迹，无危废、固废等污染物残留，未见地下管渠、污水池，土壤无恶臭异味。

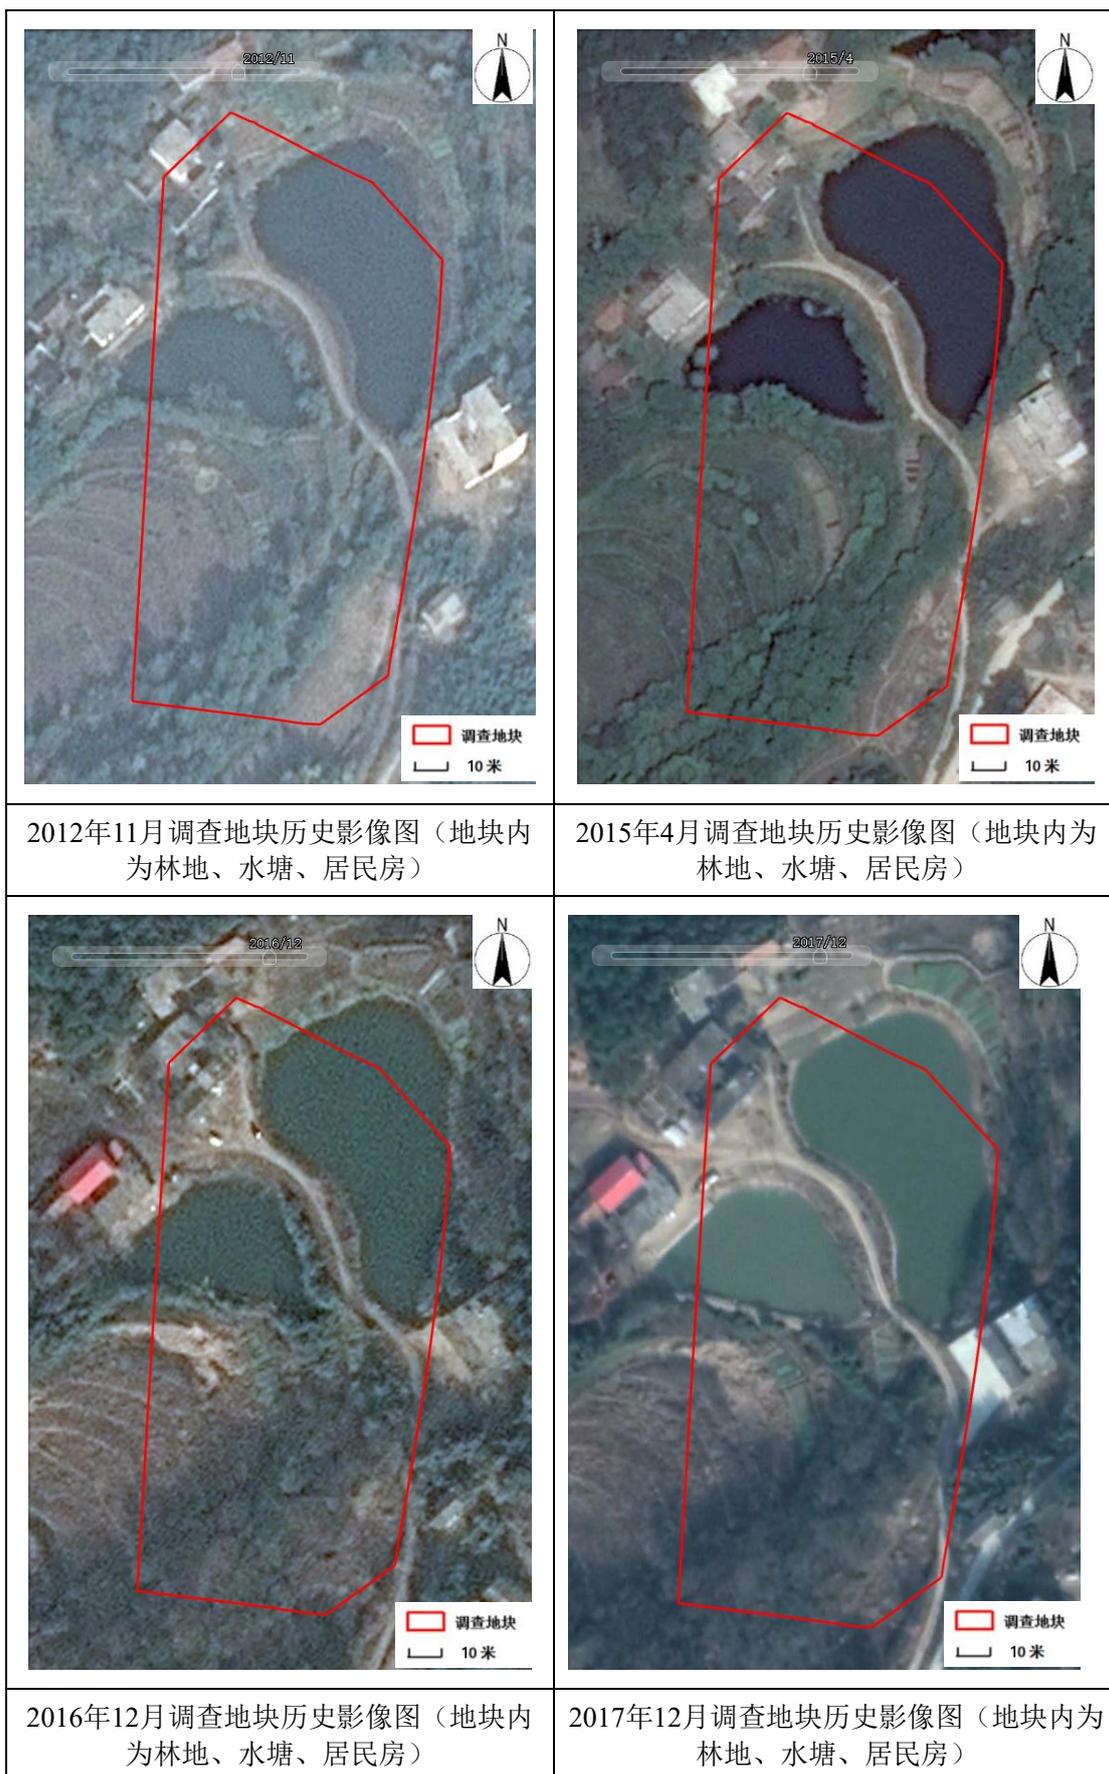
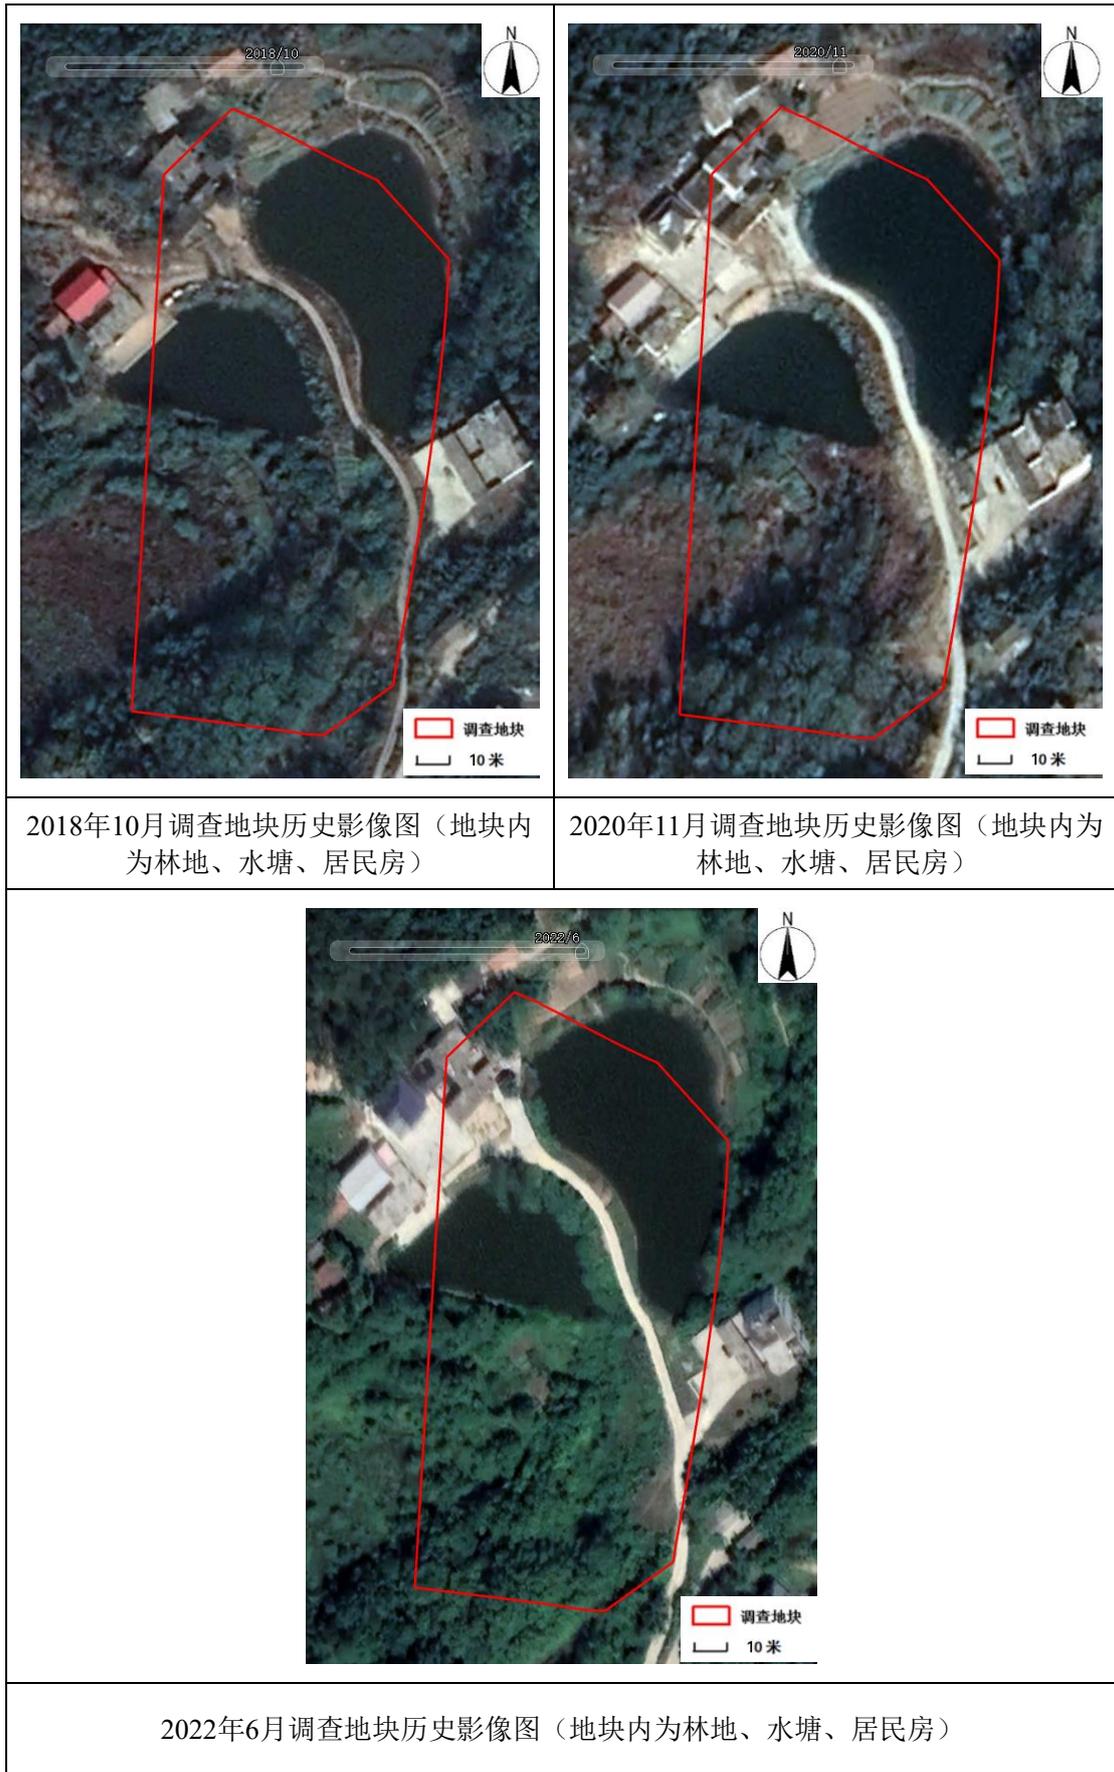
图 3-13 调查地块历史卫星图

调查地块历史上为信阳市商城县赤城街道办事处三里庙村集体所有，历史上主要是林地、水塘及居民房。根据《中华人民共和国建设项目用地预审与选址意见书》（河南商城用字第 4115242024XS0002474 号）、《河南省人民政府关于商城县 2022 年度第五批城市建设用地的批复》（豫政土〔2023〕1009 号）和《商城县自然资源局关于商城县工人俱乐部（全民健身活动中心）建设项目用地预审与规划选址意见的函》（商自然资〔2024〕66 号），该地块被商城县人民政府征收，规划为建设用地，拟建设工人俱乐部。该地块历史上未进行其他工矿企业开发建设以及规模养殖等活动，历史用地情况明确。

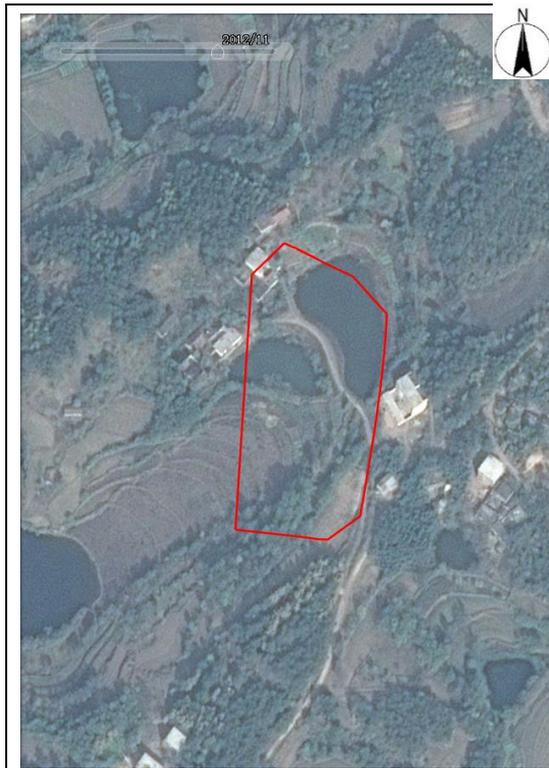
2012年11月相邻地块历史影像图（地块东侧为林地及居民房，南侧为林地，西侧为耕地、林地及居民房，北侧为水塘、林地及居民房）

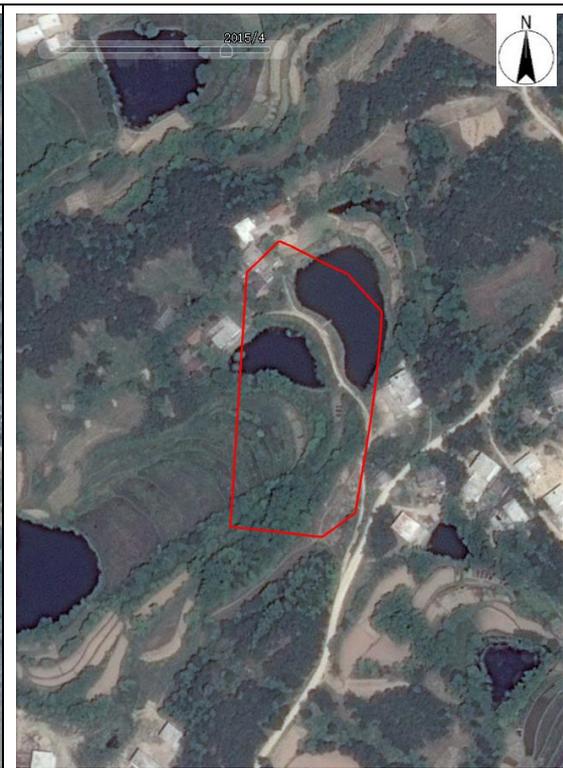
2015年4月相邻地块历史影像图（地块东侧为林地及居民房，南侧为林地，西侧为耕地、林地及居民房，北侧为水塘、林地及居民房）

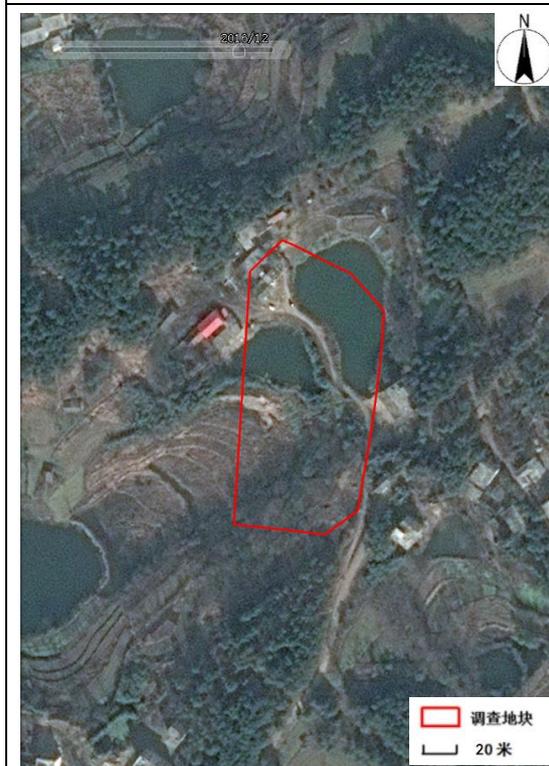
2016年12月相邻地块历史影像图（地块东侧为林地及居民房，南侧为林地，西侧为耕地、林地及居民房，北侧为水塘、林地及居民房）

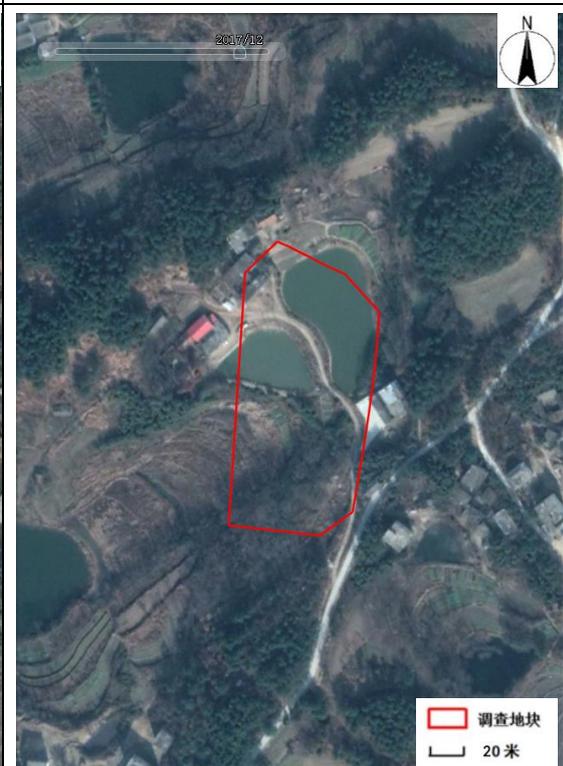
2017年12月相邻地块历史影像图（地块东侧为林地及居民房，南侧为林地，西侧为耕地、林地及居民房，北侧为水塘、菜地、林地及居民房）
