兰考县GTZ2024-03号宗地地块土壤  
污染状况调查报告  
(送审版)

编制单位：河南省岩石矿物测试中心

项目名称：兰考县GTZ2024-03号宗地地块土壤污染状况调查

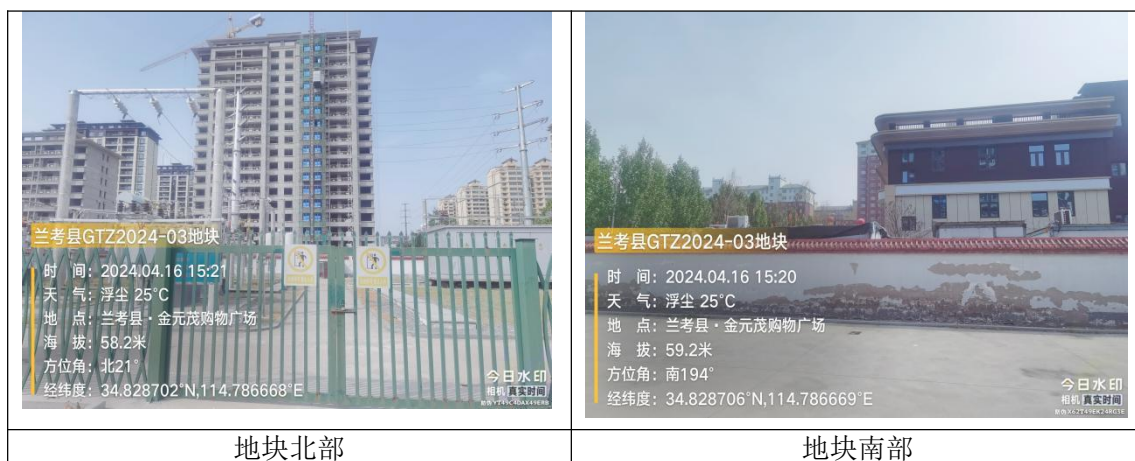
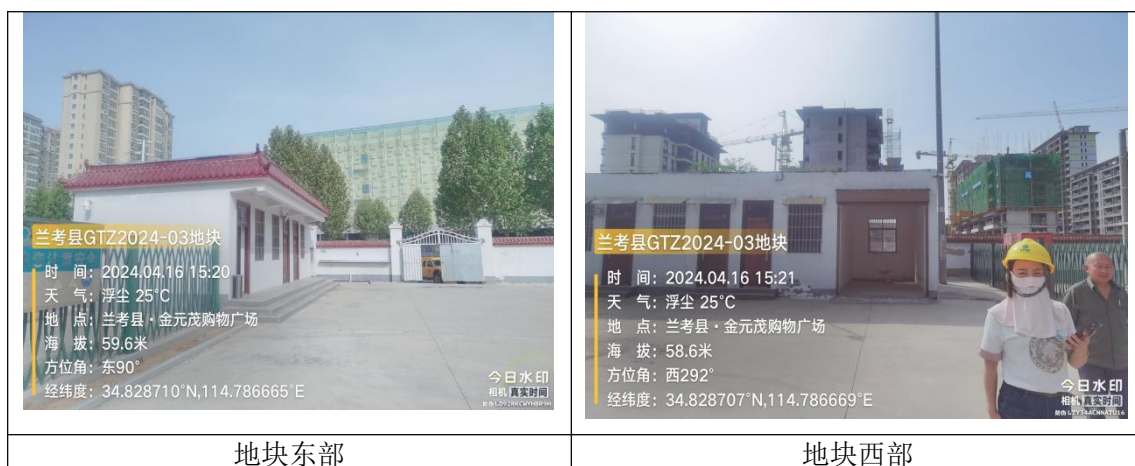
图3.3-2调查地块现场情况

目前该地块内北侧为35kV侯砦变电站，南侧为地利山售楼部，地面均已硬化。

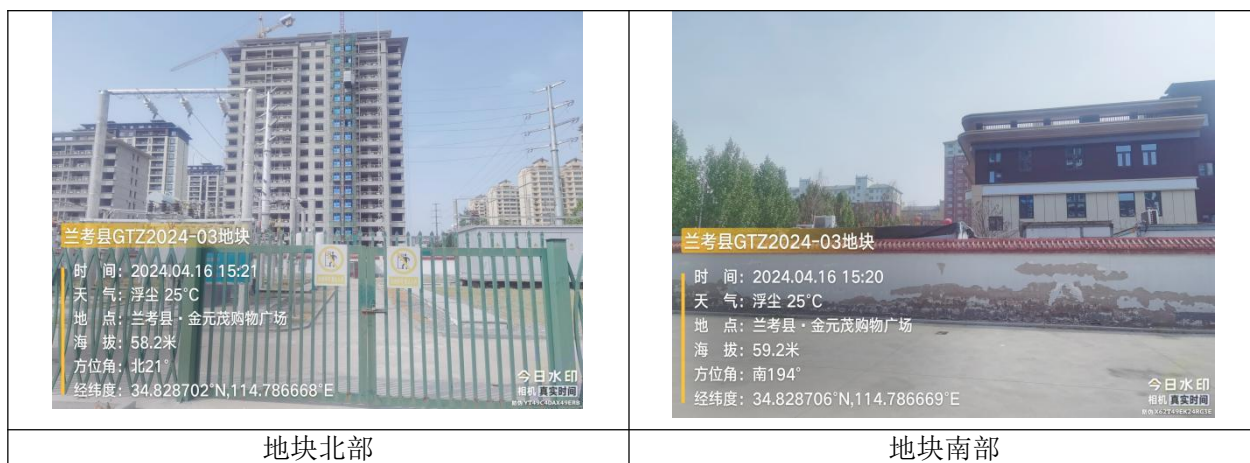
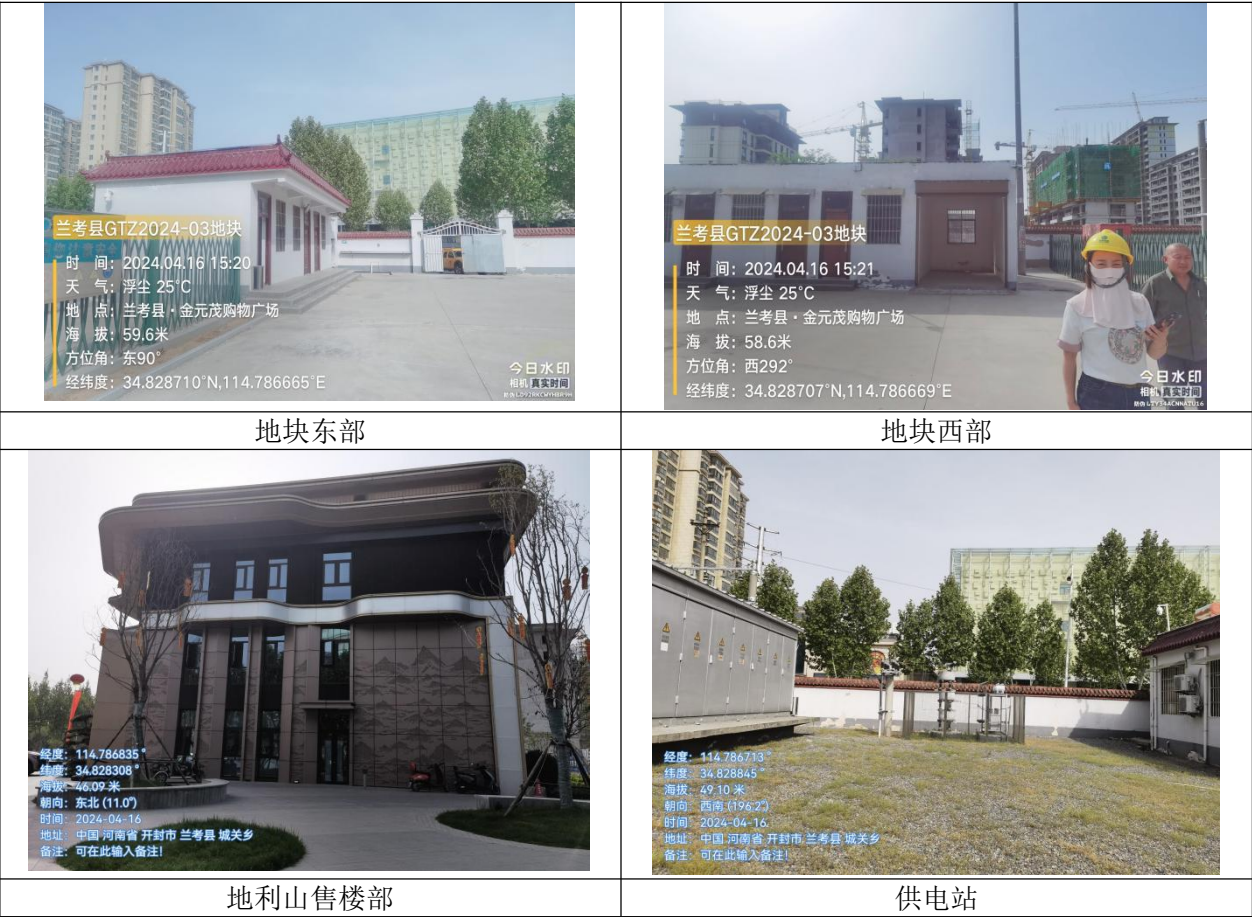
图4.2-2地块内现场踏勘现状

为充分了解地块情况，我单位项目组人员多次对相关地块开展现场踏勘。现场踏勘重点关注地块内地面堆存物，地块内是否有沟槽、地块内土壤是否有异常气味和颜色等情况。通过现场踏勘发现，目前该地块内北侧为35kV侯砦变电站，尚在运营，南侧为地利山售楼部，南北一墙之隔，地面均已硬化。地块内未发现有沟槽等，未发现有工业企业生产痕迹，土壤未发现有异常气味和颜色等。

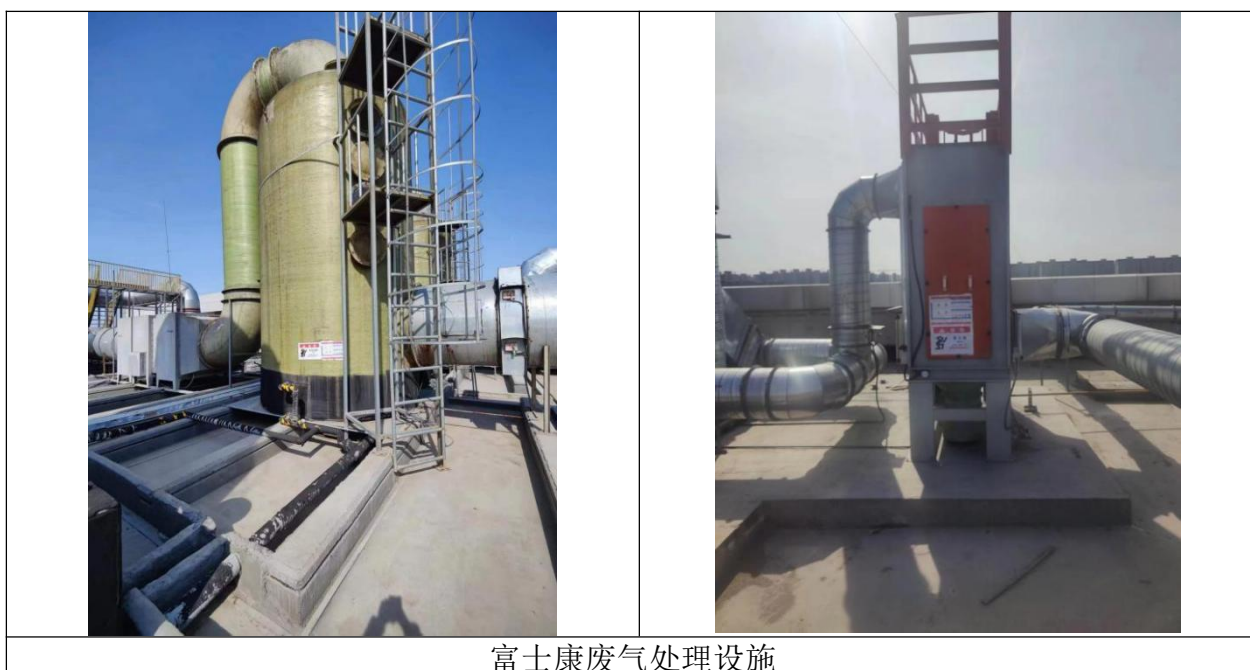
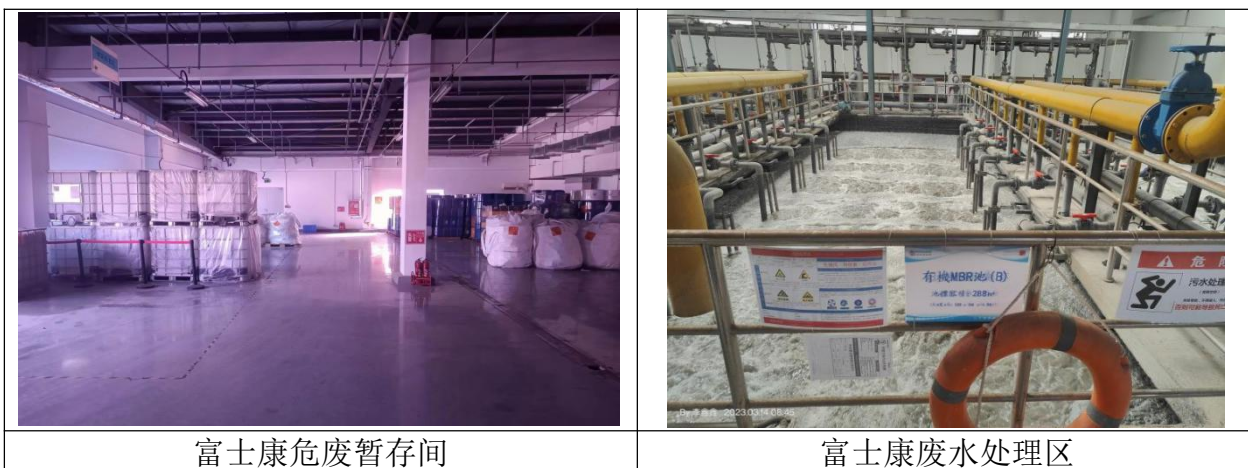
图 4.4-7 富士康废气处理设施、危废暂存间、废水处理区现场图

富士康废气处理设施
