# 商城县金刚台大道东段南侧（法院对面）地块土壤污染状况调查报告

委托单位：商城县自然资源局

编制单位：河南省地质局地质灾害防治中心

编制日期：二〇二四年十一月

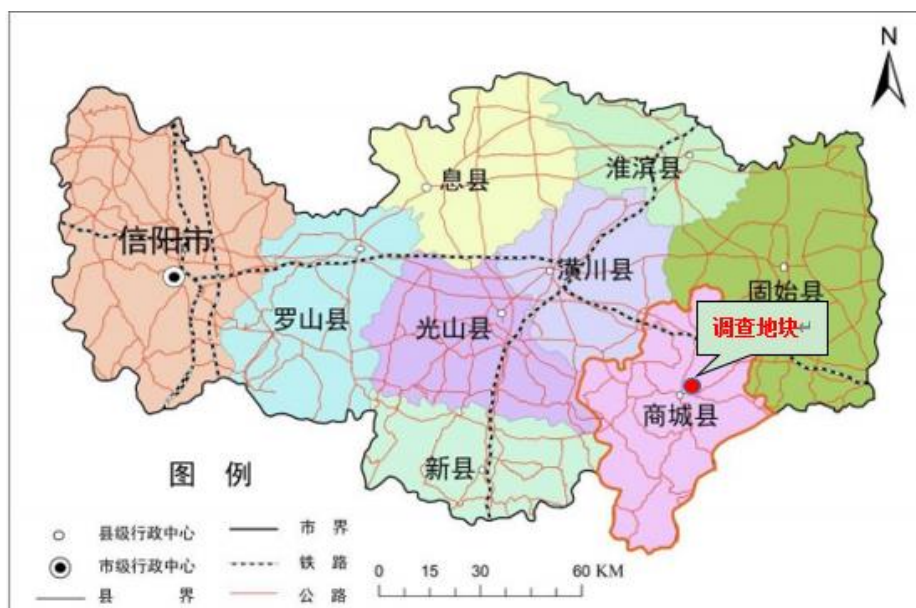
图 2-1 地块交通位置图

商城县金刚台大道东段南侧（法院对面）地块位于商城县赤城街道办事处三和社区，地块总占地面积 1752.6m<sup>2</sup>。地块中心位置坐标东经 115.408110°，北纬 31.810214°。地块交通位置图详见图 2-1，图 2-2。

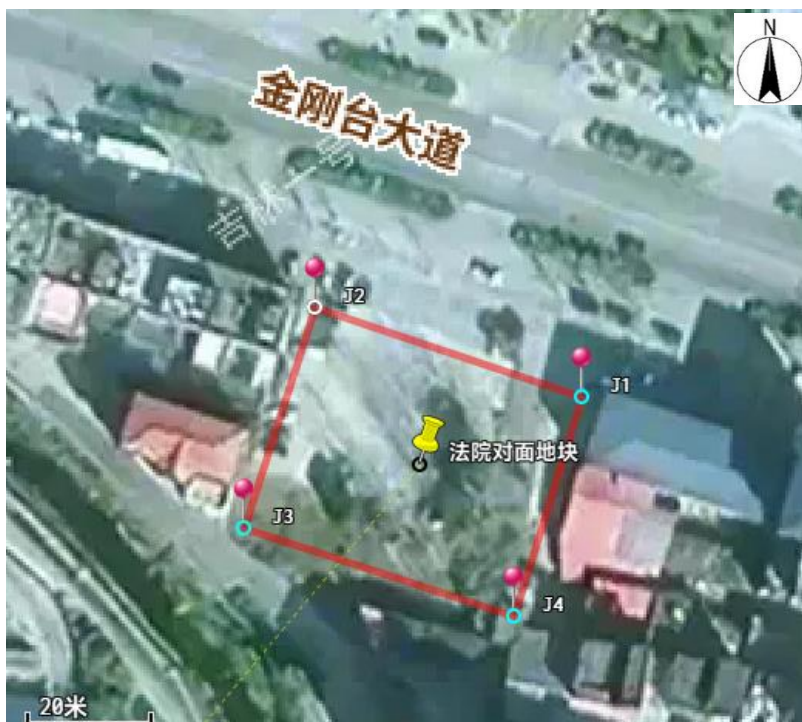
图 2-3 调查地块范围图

调查地块拐点坐标见表 2-1，地块调查范围边界见图 2-3，图 2-4。

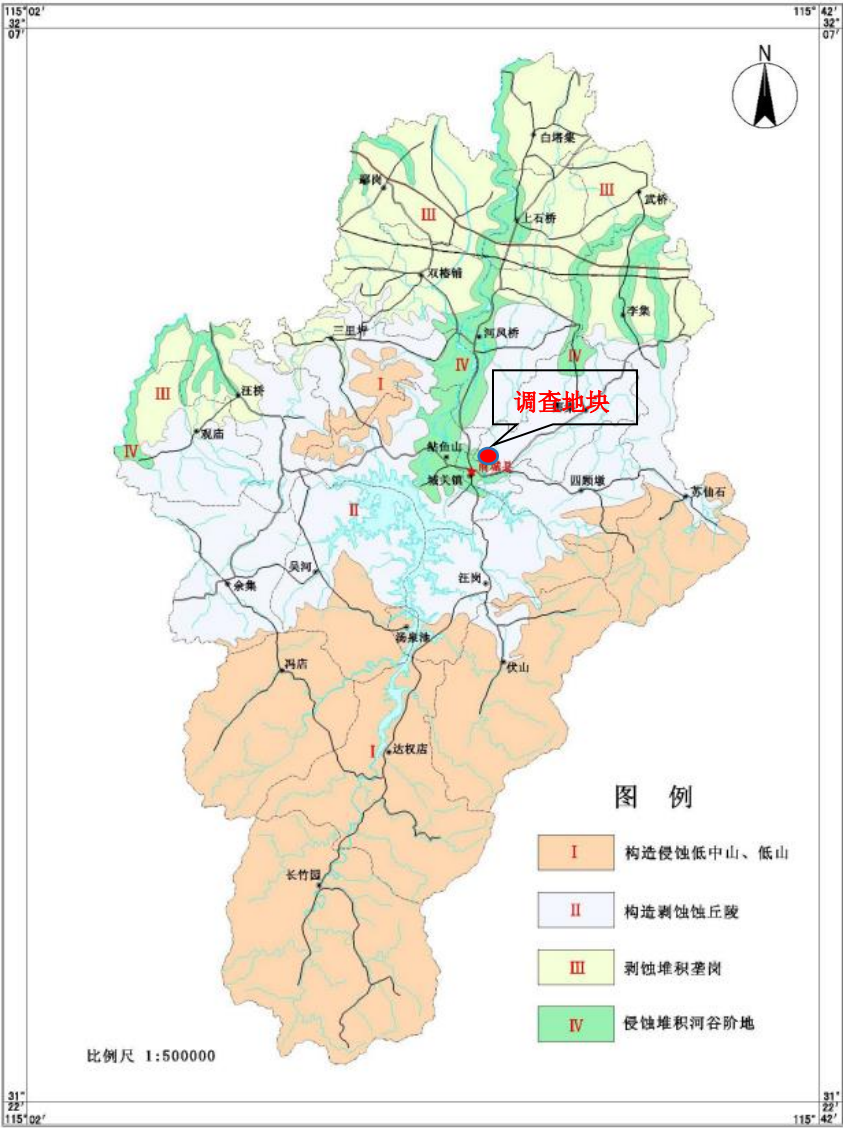
图 3-3 商城县地形地貌图

北部丘岗区，海拔多在 100m 以下，包括河凤桥乡、上石桥镇、鄢岗镇的全部和李集乡、丰集镇、双椿铺镇、汪桥镇、观庙镇的局部，总土地面积为 597.8km<sup>2</sup>，占全县总面积的 28%（图 3-3）。

根据区域地质资料及野外实地调查，调查地块地貌单元为构造剥蚀丘陵，

属山间沟谷回填地带，场区较平整。

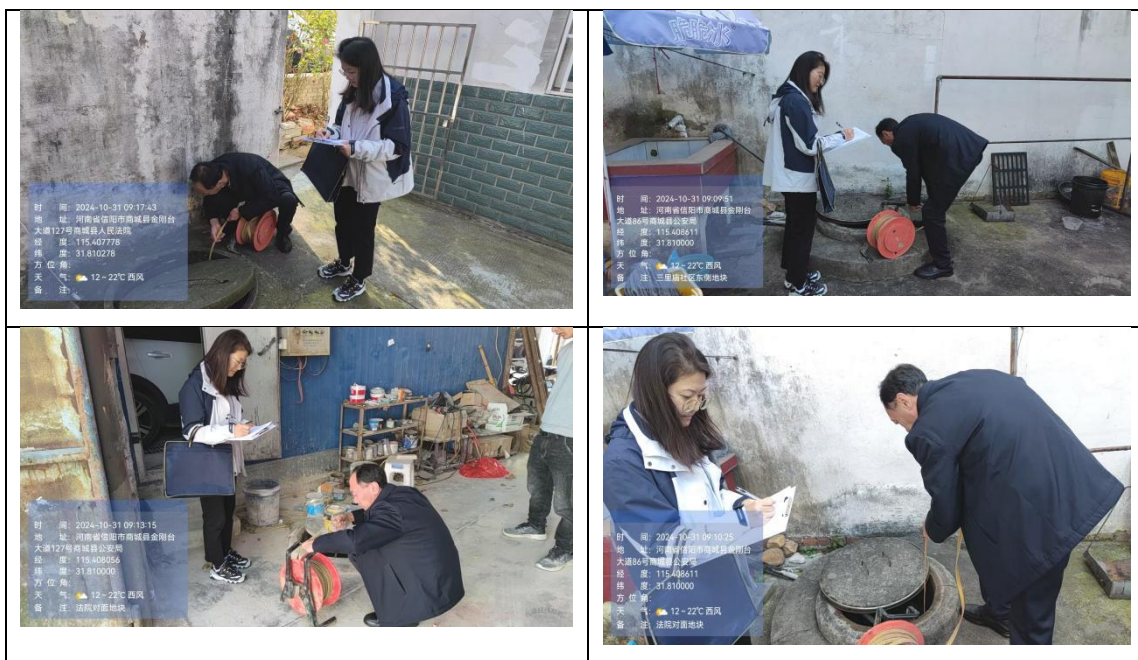
图 3-11 量取水井地下水位现场图

为查明该地块内及周边地下水流向，在进行该地块现场踏勘时，针对地块周边村民家的自建水井，技术人员利用 RTK 及水位测量仪器量取了 8 组水井数据（详见表 3-1，图 3-11），并绘制了等水位线（图 3-12）。

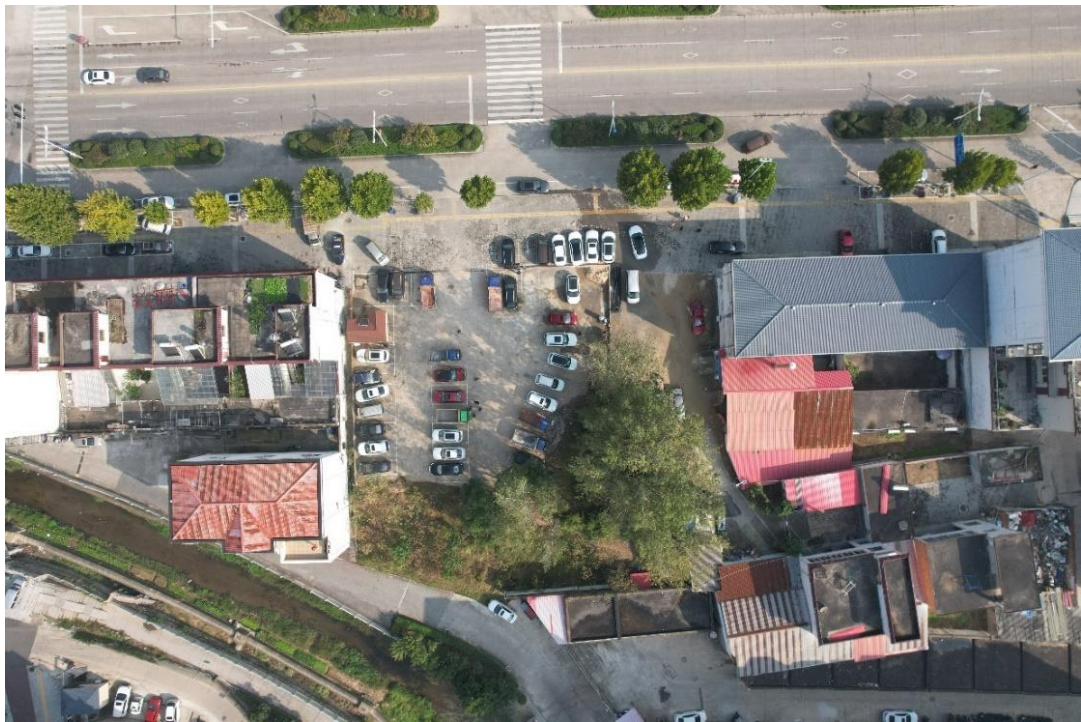
图 3-14 调查地块鸟瞰图

了现场踏勘，调查地块现为已有临时停车区及小片林地，结合人员访谈可知，临时停车场为近几年荒地硬化而来，且林地面积逐步减少。调查地块地势起伏较小，地块内部主要为临时停车区，南部有部分桃树。调查地块内未见污染和腐蚀痕迹，无危废、固废等污染物残留，未见地下管渠、污水池，土壤无恶臭异味，地块内现状无对土壤环境造成不利影响的因素。鸟瞰图见图 3-14，地块调查现状见图 3-15。

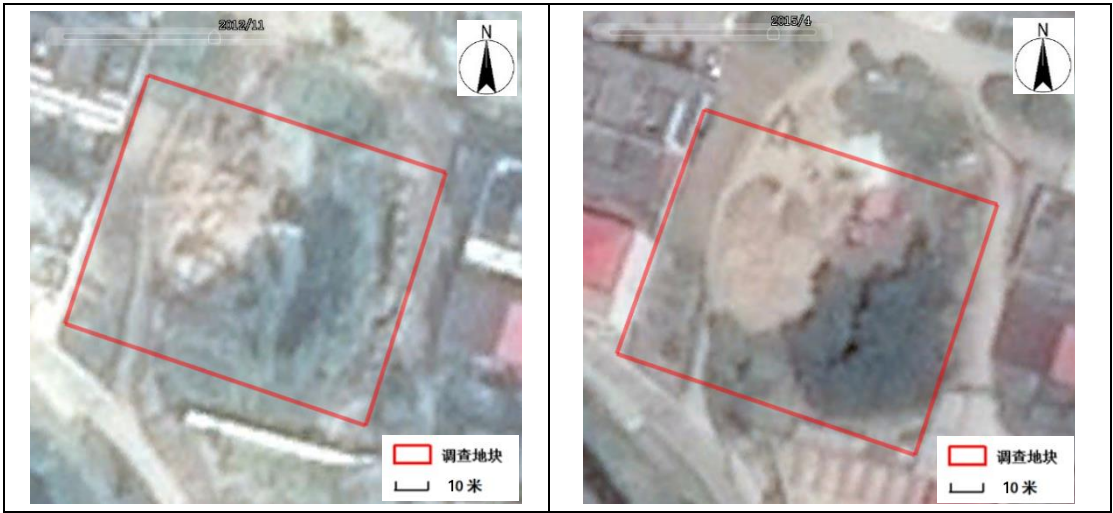
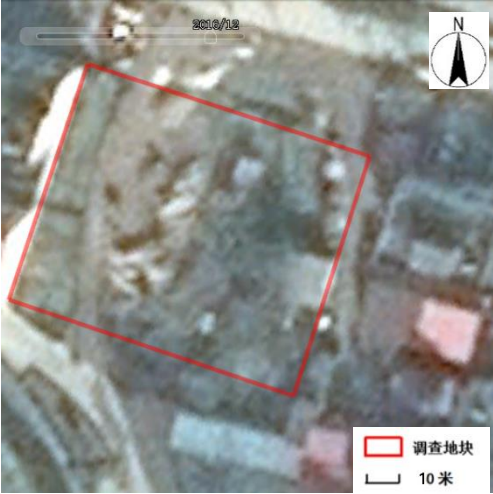
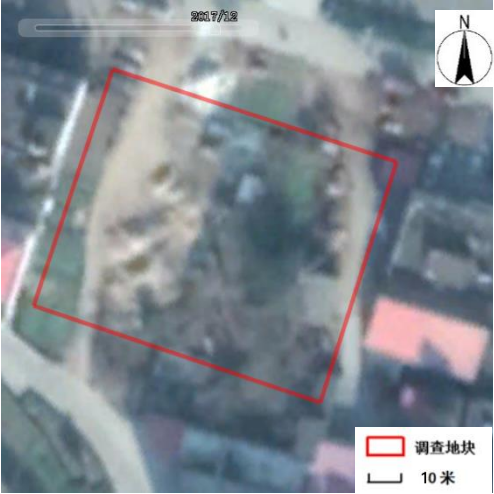
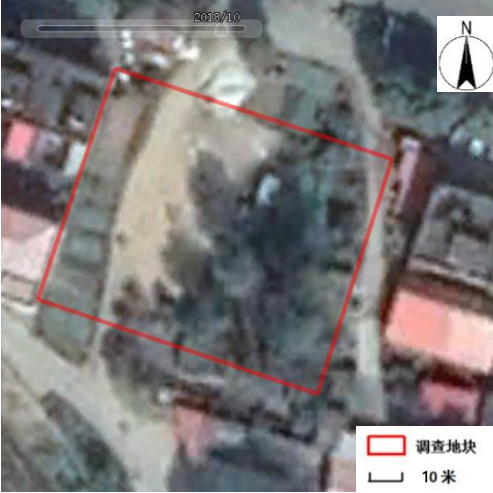
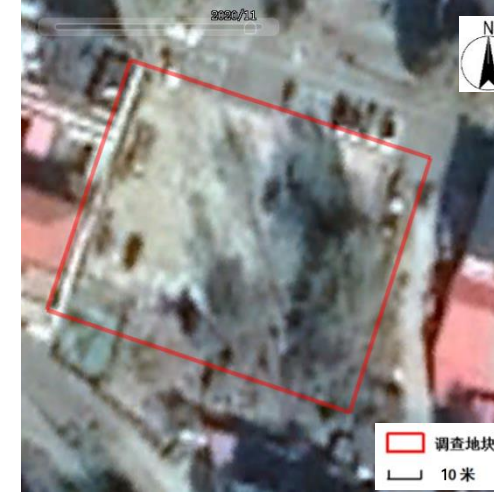
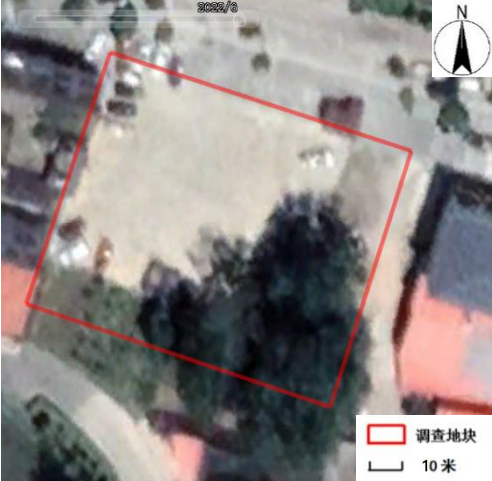
图 3-16 调查地块历史卫星图

| <p>2012年11月调查地块历史影像图（地块内为荒地、林地）</p> | <p>2015年4月调查地块历史影像图（地块内为荒地、林地）</p> |
| <p>2016年12月调查地块历史影像图（地块内为荒地、林地）</p> | <p>2017年12月调查地块历史影像图（地块内为荒地、林地）</p> |
| <p>2018年10月调查地块历史影像图（地块内为荒地逐步硬化、林地）</p> | <p>2020年11月调查地块历史影像图（地块内为硬化停车场、东南侧为林地）</p> |

2022年6月调查地块历史影像图（地块内为硬化临时停车场，南侧为林地）

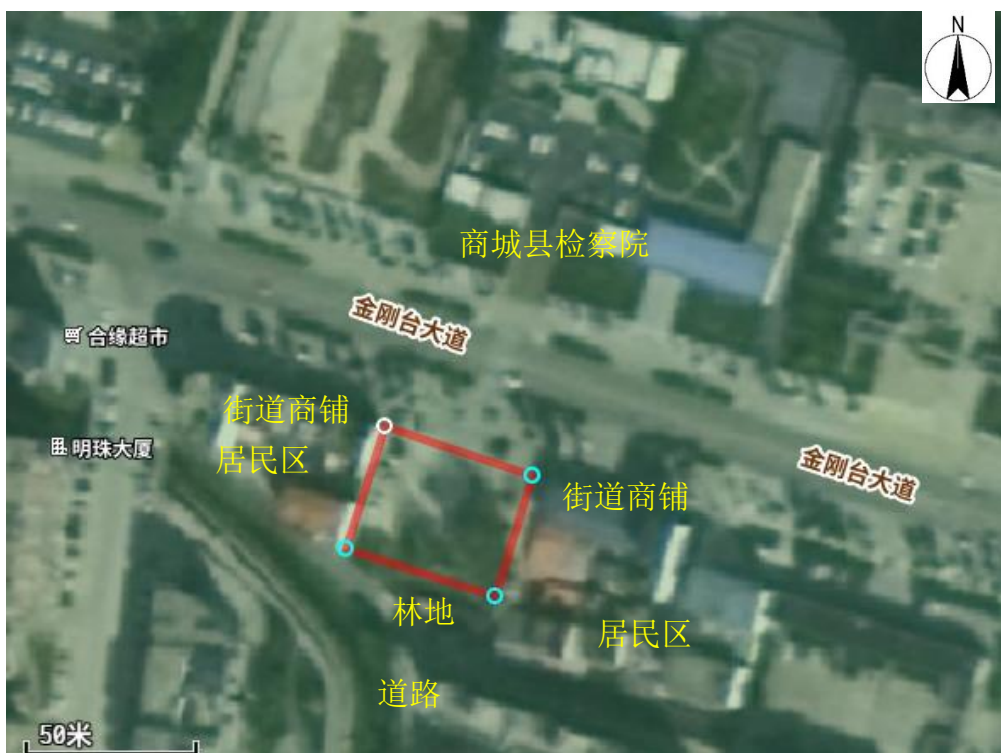
图 3-17 相邻地块卫星图

相邻地块周边情况见表 3-4、图 3-17 及图 3-18。

| 序号 | 方位 | 现状用地情况 |
|---|---|---|
| 3 | 西侧 | 街道商铺、居民区 |
| 4 | 北侧 | 金刚台大道（与商城县检察院相望） |

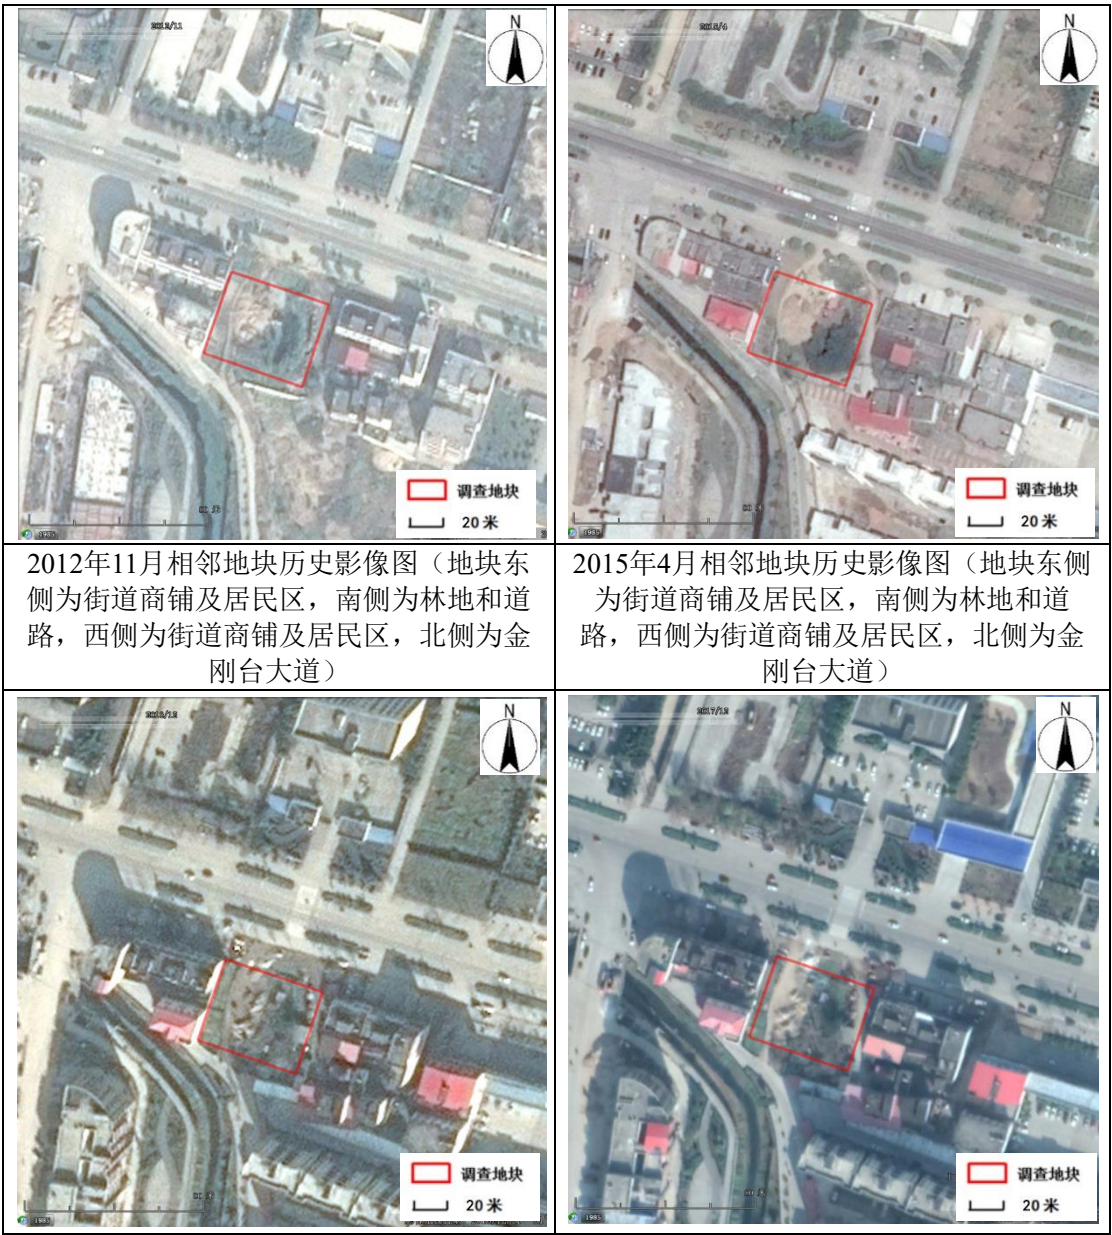
图 3-19 相邻地块 2012 年—2022 年卫星影像图

相邻地块历史用地情况见表 3-5，相邻地块 2012-2022 年历史影像见图 3-19。

| 方位 | 时间 | 地块主要使用情况 |
|---|---|---|
| 西侧 | 2012年-至今 | 街道商铺、居民区 |
| 北侧 | 2012年-至今 | 金刚台大道 |

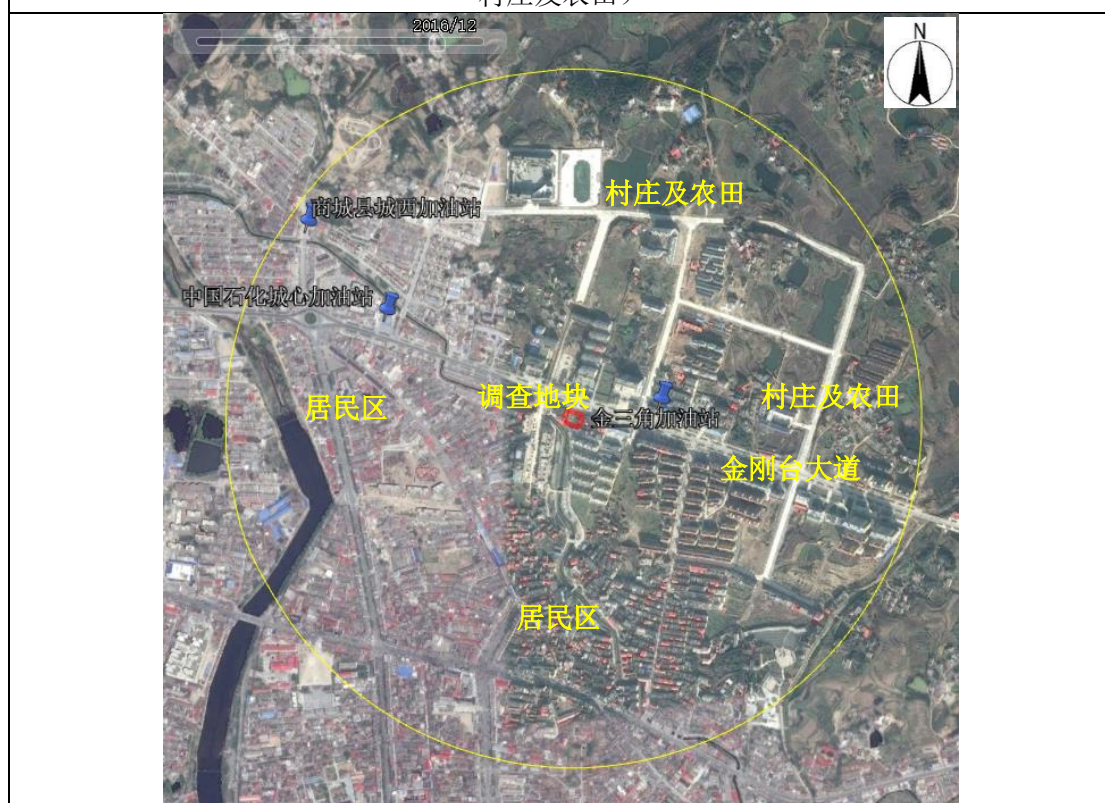
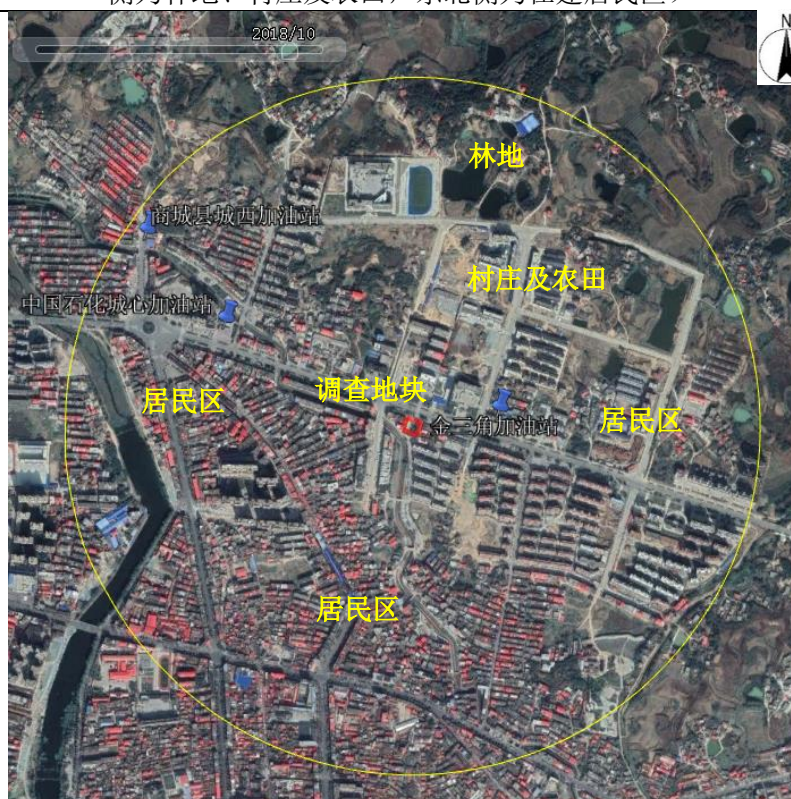
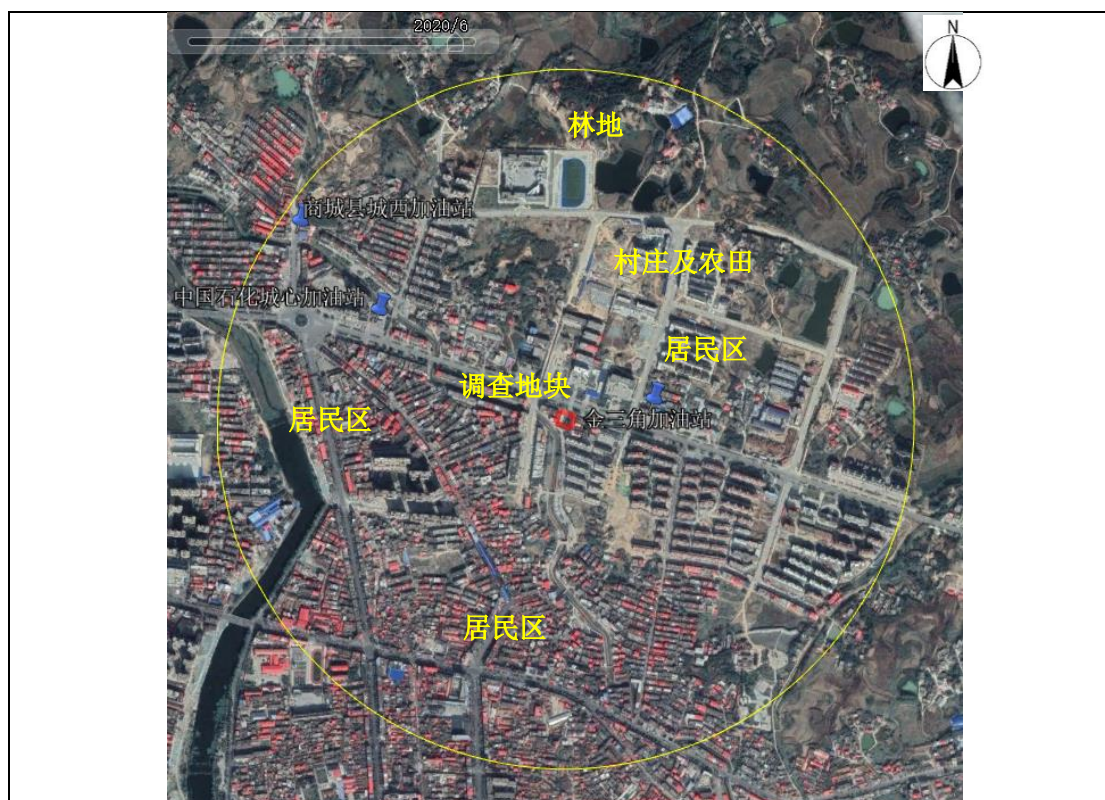
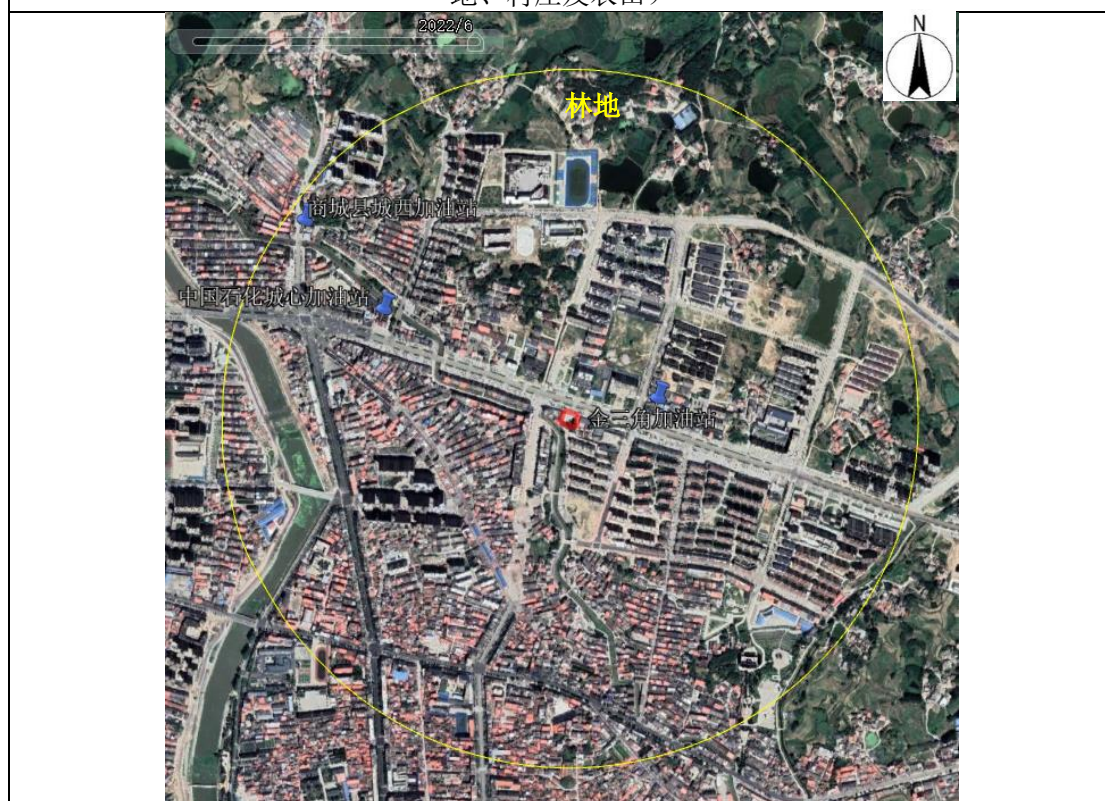
图 3-20 地块 1km 范围历史影像图

结合卫星地图影像，可知地块周边 1km 历史情况主要为居民区、村庄、农田、林地、加油站等。地块周边 1km 历史影像见图 3-20。

2015年4月地块1km范围历史影像图（地块东侧为居民区、村庄、农田及商城县金三角加油站，南侧为居民区，西侧为居民区及中国石化城心加油站，北侧为在建道路、林地、村庄及农田）

2016年12月地块1km范围历史影像图（地块东侧为居民区、村庄、农田及商城县金三角加油站，南侧为居民区，西侧为居民、中国石化城心加油站及商城县城西加油站，北侧为道路、林地、村庄及农田，东北侧为在建居民区）

2017年12月地块1km范围历史影像图（地块东侧为居民区、村庄、农田及商城县金三角加油站，南侧为居民区，西侧为居民区、中国石化城心加油站及商城县城西加油站，北侧为林地、村庄及农田，东北侧为在建居民区）

2018年10月1km范围历史影像图（地块东侧为居民区及商城县金三角加油站，南侧为居民区，西侧为居民区、中国石化城心加油站及商城县城西加油站，北侧为在建居民区、林地、村庄及农田）

2020年11月1km范围历史影像图（地块东侧为居民区及商城县金三角加油站，南侧为居民区，西侧为居民区、中国石化城心加油站及商城县城西加油站，北侧为居民区、林地、村庄及农田）

2022年6月1km范围历史影像图（地块东侧为居民区及商城县金三角加油站，南侧为居民区，西侧为居民区、中国石化城心加油站及商城县城西加油站，北侧为居民区、林地、村庄及农田）

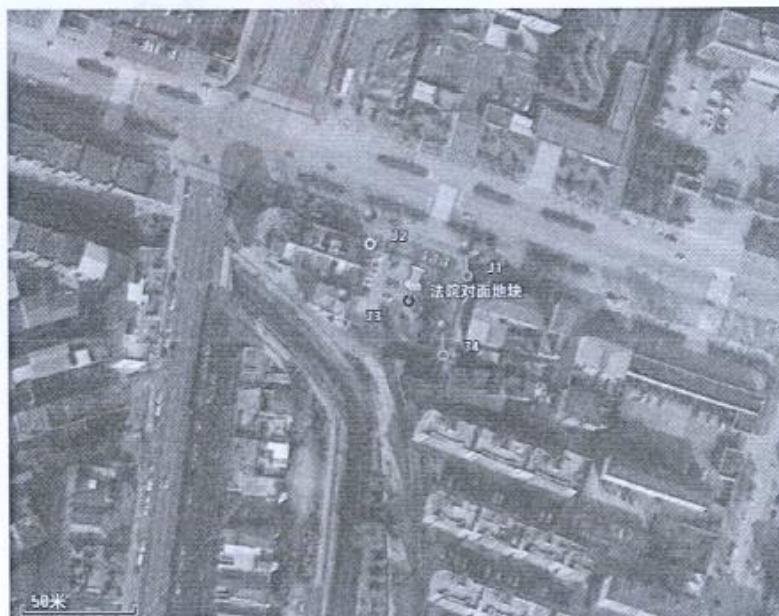
图1 地块边界卫星图

调查地块位于商城县赤城街道办事处三和社区，地块东侧为街道商铺及居民区，西侧为街道商铺及居民区，南侧为陶家河支流及村间小道，北侧为金刚台大道（与商城县检察院相望）。地块总面积1752.6m<sup>2</sup>。地块边界情况及坐标详见下图及下表。
