兰考县GTZ2021-40号宗地地块土壤污
染状况初步调查报告
(归档版)

提交单位：兰考县自然资源局

调查单位：河南省地质局地质灾害防治中心

编制日期：二〇二四年九月

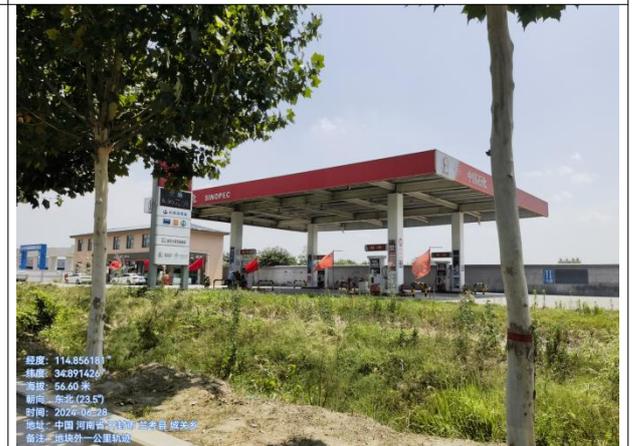
点4中石化加油站

中石化第99加油站：生产时间为2001年-2024年，位于调查地块北侧，该加油站建站时即为双层罐，地面均已全部硬化，加油站南侧有一水井，地下水监测无超标现象。未发生过油气泄漏、地下水污染事件以及环保投诉事件。

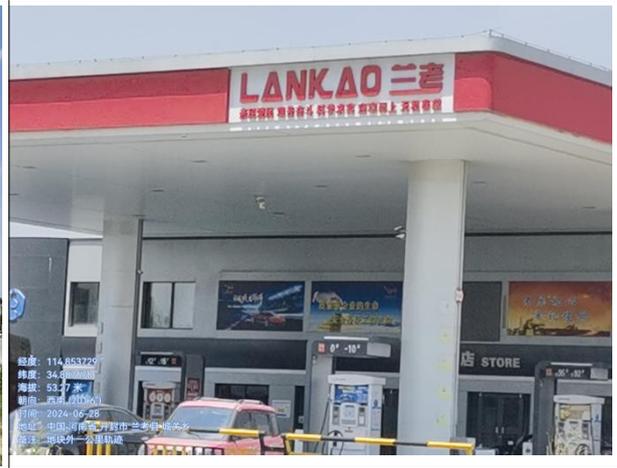
点8加油站

兰考瑞星加油站：生产时间2019-2024年，位于调查地块西侧，该加油站建站时即为双层罐，且地面已全部硬化。加油站用水为自来水。未发生过油气泄漏、地下水污染事件以及环保投诉事件。

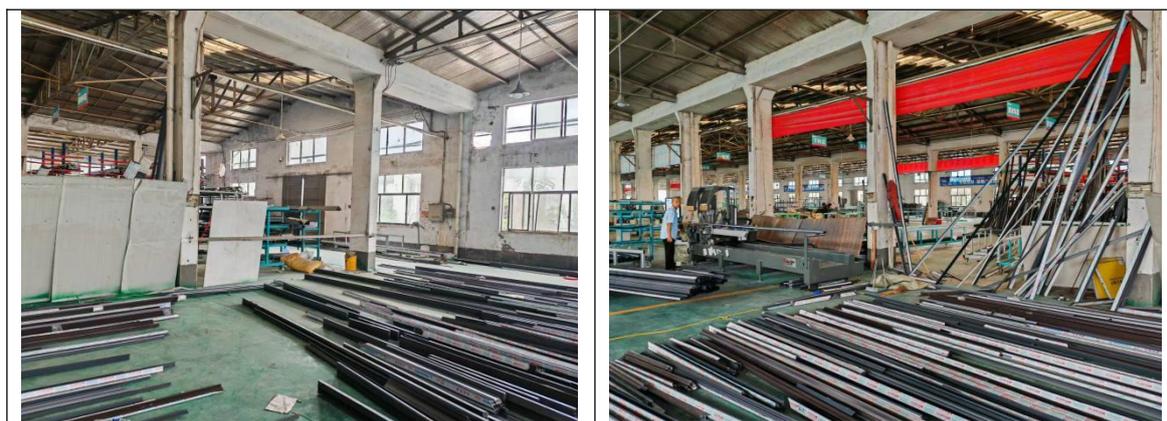
图4.4-4 冠雅门窗

该企业在生产过程中不产生工业废水,职工生活废水排入原兰考县三环家具有限公司的化粪池,定期清理运至农田;废气主要为切割时产生的颗粒物,主要处置措施为通风;固体废物主要为切割铝合金废渣、边角料等,一般固废统一收集外售。

综上,冠雅门窗的生产活动对本次调查地块影响较小。

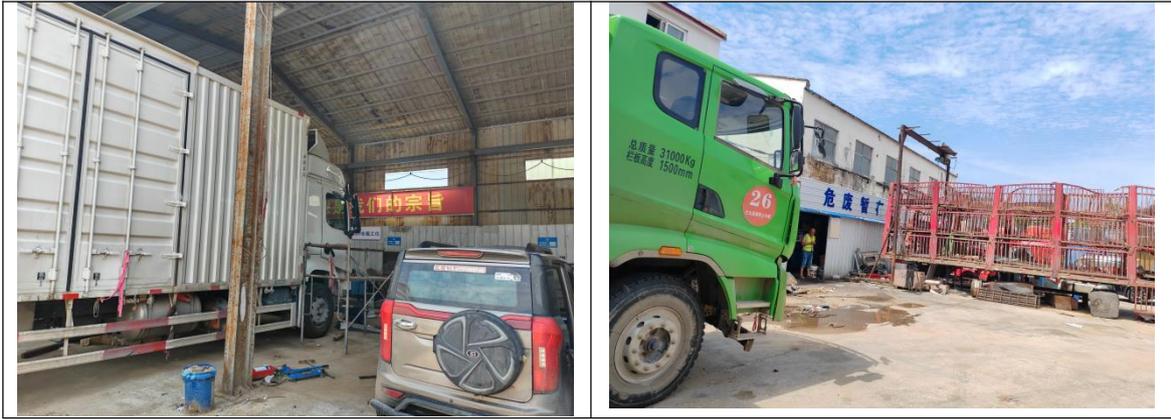
图4.4-5开封市瑞鑫重型汽车销售服务有限公司

厂内分为办公区域、汽修区域,厂区地面均已硬化,另设置有危废暂存间,临时存放废油桶等,定期由第三方有资质单位拉走处理。

汽车维修过程中的废机油和少量补漆活动可能会对地块产生影响,主要集中在维修区域和危废间,涉及污染因子有苯、甲苯、二甲苯、石油烃(C₁₀-C₄₀)。

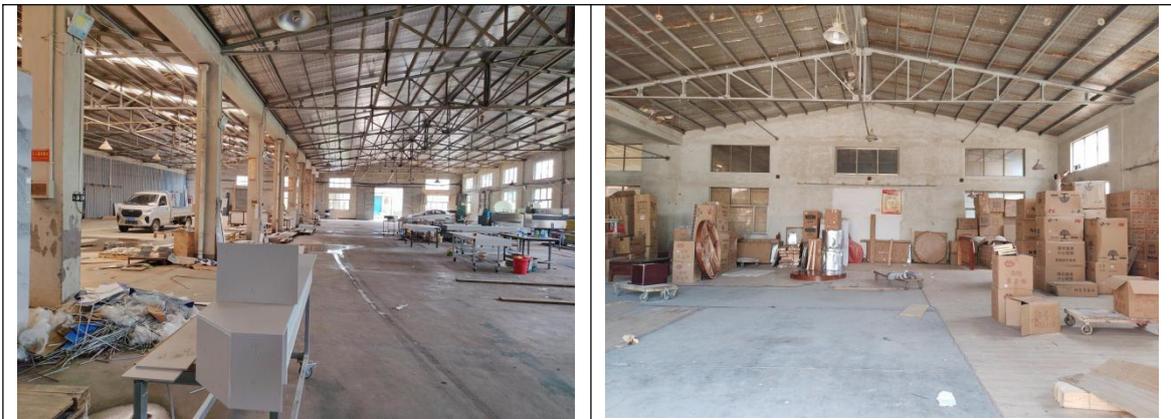
图4.4-6艺岩岩板加工中心

该加工中心生产过程中不产生工业废水，废气主要为切割过程中产生的颗粒物，固废为岩板边角料、废包装纸箱等，统一收集外售。

综上，艺岩岩板加工中心的生产活动对地块的影响较小。

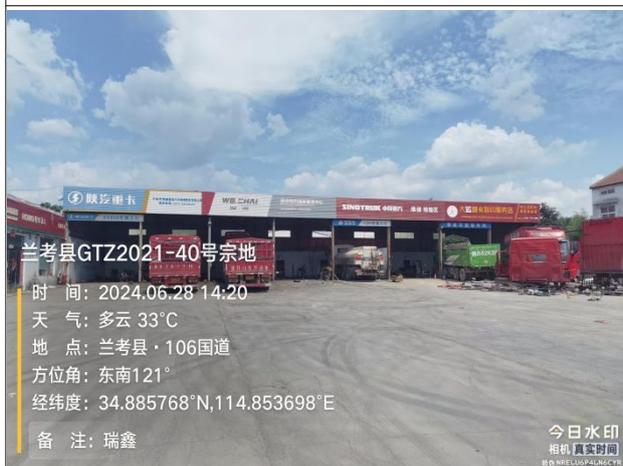
汽修区域

(7) 汽修区域（开封市瑞鑫重型汽车销售服务有限公司）：位于厂区东侧，主要特征污染物为苯、甲苯、二甲苯、石油烃（C₁₀-C₄₀）。
